## Utlåtande angående provtagning grundvatten på fastigheten Buntmakaren 9, Drottninggatan/Skolgatan i Motala

Suez Recycling AB har, på uppdrag av MAF Arkitektkontor AB, genomfört installation av grundvattenrör och provtagning av grundvatten på fastigheten Buntmakaren 9 i korsningen Drottninggatan/Skolgatan i Motala för att komplettera tidigare utredningar inom fastigheten med avseende på föroreningsituationen.

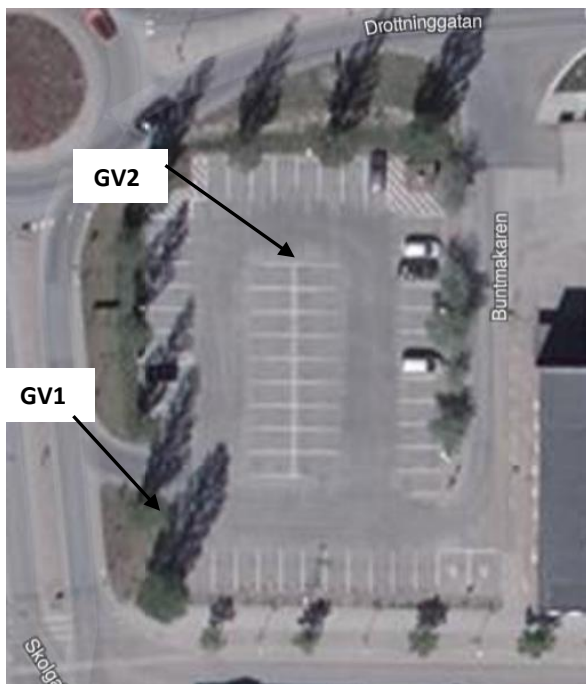
**Figur 1:** Fastigheten Buntmakaren 9 och placeringen av de två grundvattenrören, GV1 och GV2.
