Rapport av utförd luftprovtagning

Plåtslagaren 7, Motala kommun

Klorerade lösningsmedel och nedbrytningsprodukter i byggnad.

Daterad: 2021-10-12

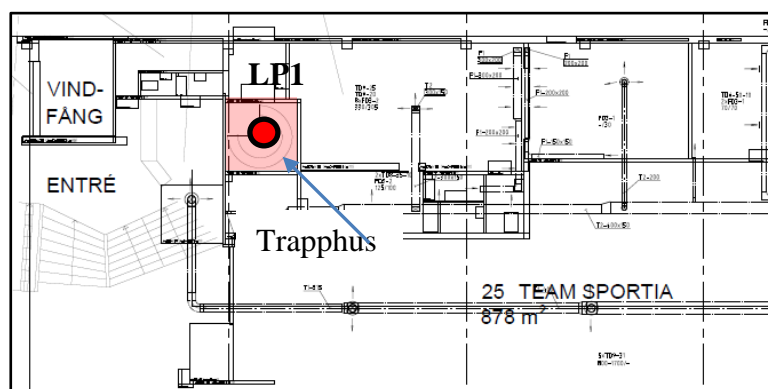
2.4.1 Mätpunkt 1 (LP1)

Trapphus för brandevakuering. Hög takhöjd innebär när förutsättning finns större termiska drivkrafter.

177-2021-10051118. 1. Trapphus(LP1).

Detektionsgränsen är förhöjd för 1,2-diklorethan pga. interferens.

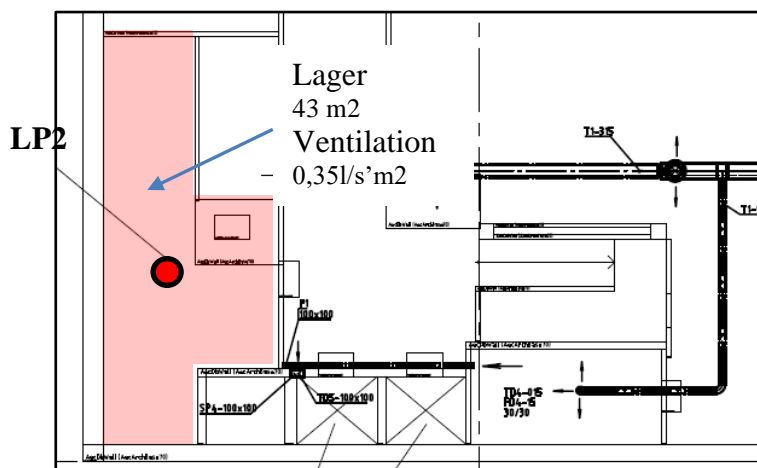
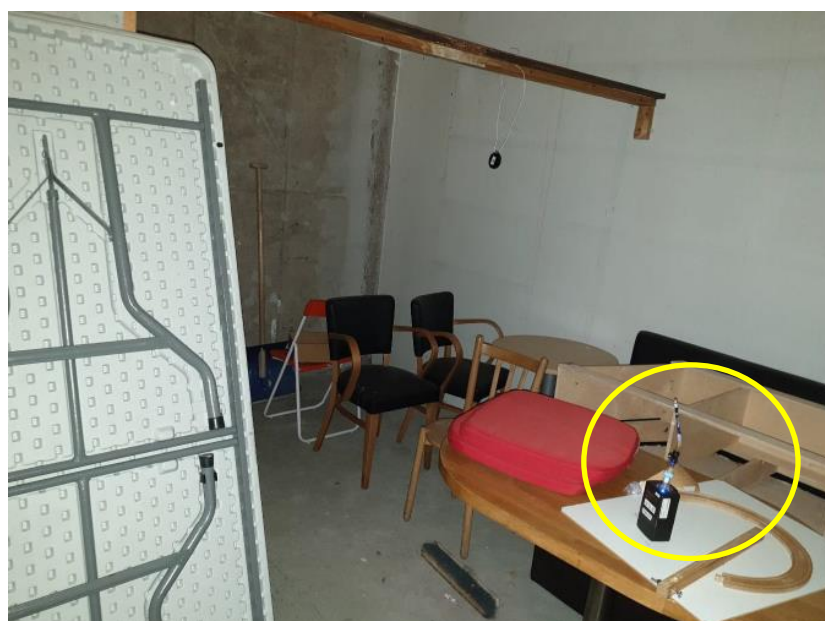
2.4.2 Mätpunkt 2 (LP2)

Enligt uppgift så kan det bli att inkommande el för nya lägenheter sker här.

177-2021-10051119. 2. Lager 43 m2 (LP2).

Detektionsgränsen är förhöjd för 1,2-diklorethan pga. interferens.

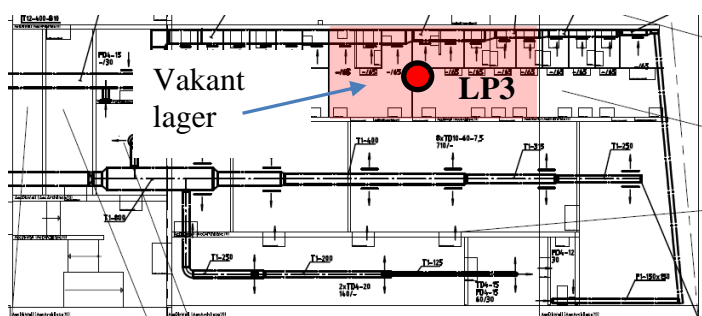
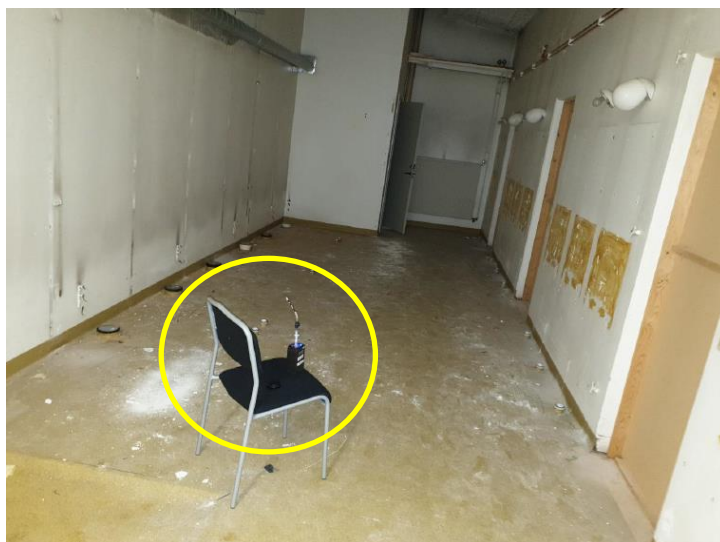
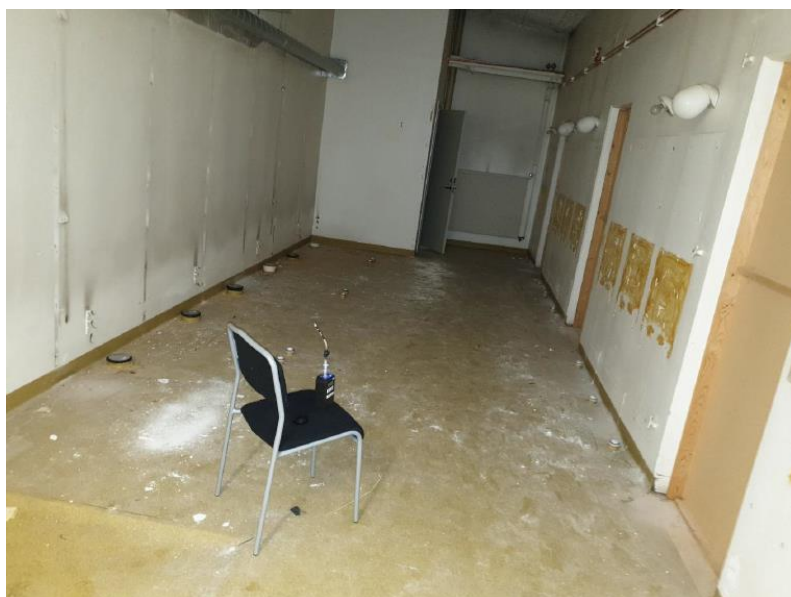
2.4.3 Mätpunkt 3 (LP3)

Avloppsanslutningar i utrymmet kan innebära en lättare spridningsbild för markbundna föroreningar.

177-2021-10051120. 3. Lager (LP3).

Detektionsgränsen är förhöjd för 1,2-diklorethan pga. interferens.
