Arla Plast AB

Västanå 10:3 i Borensberg

## **Avseende slänter och stabilitet** ***PM 260120***

Datum: 2026-01-20	Rev. datum:	Uppdragsnummer: 5003485
Upprättad av: Johan Ericsson

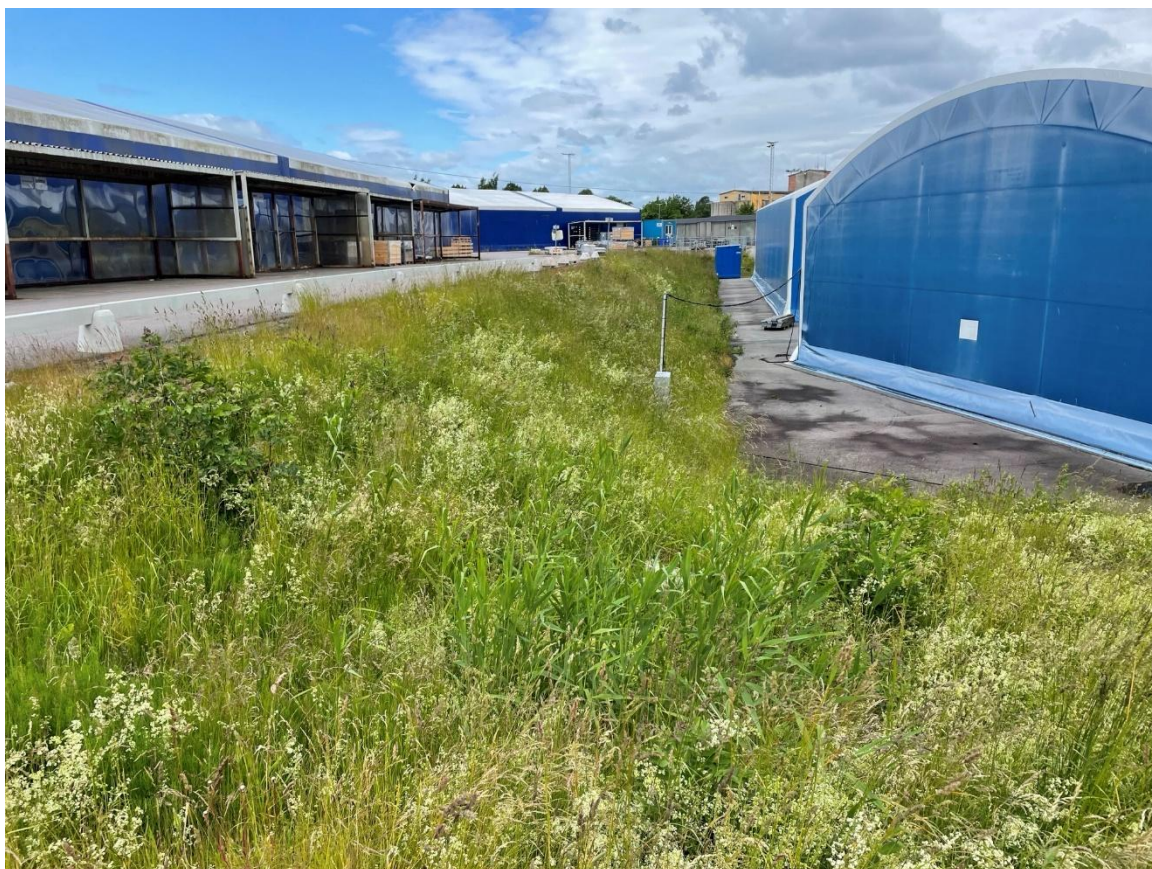
Mindre slänt inom områdets östra delar. Slänten benämns [5] i Figur 2 nedan, bilden tagen från öster, 250520.

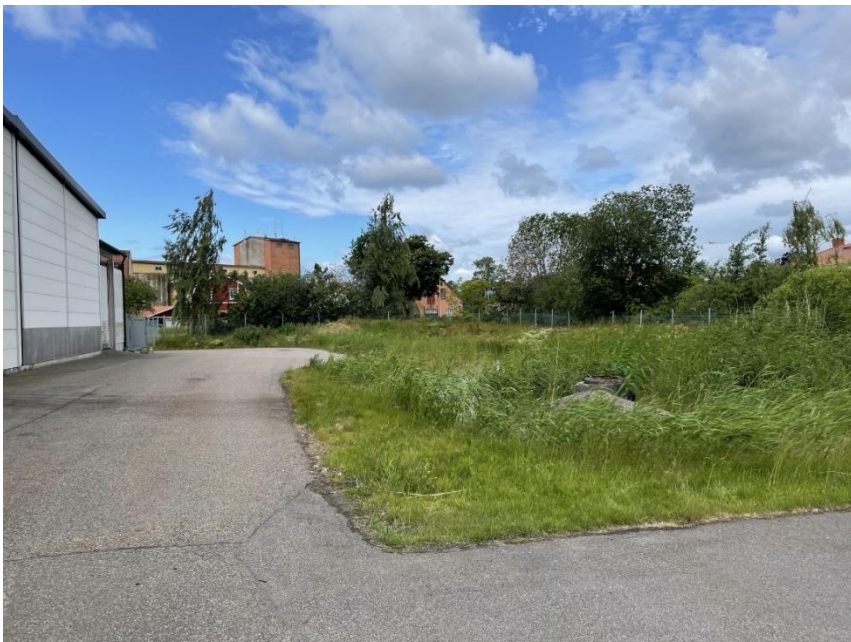
Inom området i norr där lera (fast lera/torrskorpelera enligt utförda geotekniska utredningar) förekommer kan en mindre slänt ses, denna slänt är endast uppbyggd lokalt i anslutning till den dagvattendamm som är anlagd i den nordvästra delarna. Slänten är gräsbeklädd och ser okulärt ut att vara i gott skick, inga sprickor eller andra skador etc. kan ses. Slänten bedöms ej heller kunna ha inverkan på andra näraliggande anläggningar, byggnader etc. Slänten benämns [1] i Figur 2.

*Figur 6 - Lokalt uppbyggd mindre slänt belägen vid dagvattendammen i norr/nordväst, slänten kan ses längst bort i bilden. Bilden tagen från öster, 250524.*

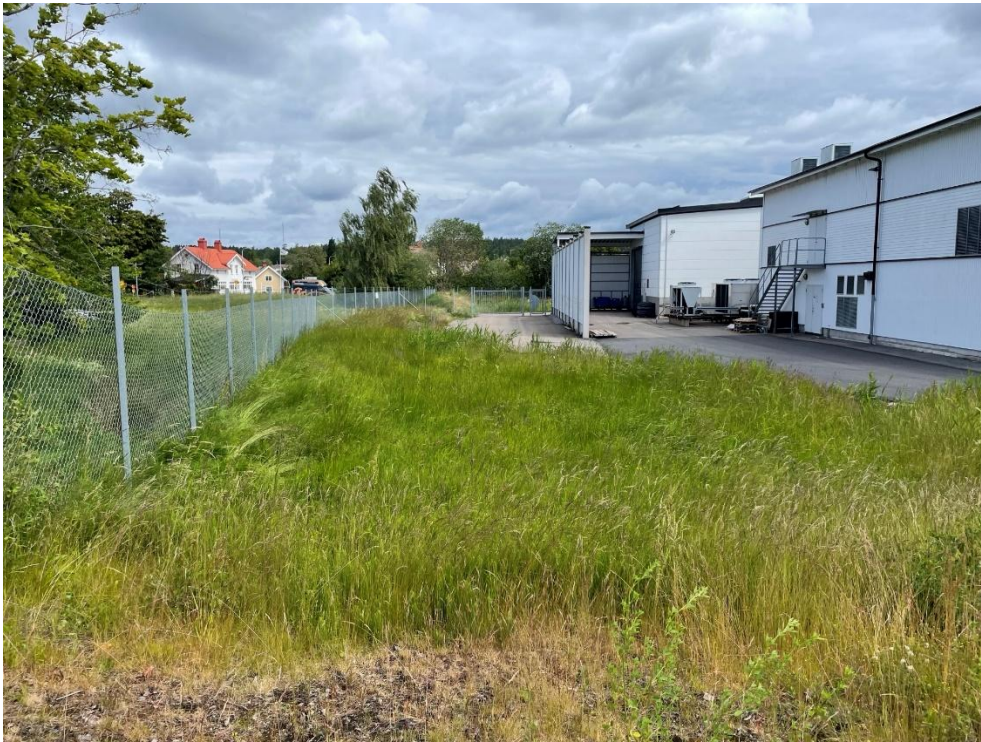
Vidare finns en mindre slänt belägen väster om den stora fabriksbyggnaden där lera kan förekomma. Denna slänt (som benämns [2] i Figur 2) är utförd i anslutning till det dike som rinner inom denna del av fastigheten. Den är gräsbeklädd och ser ut att vara i gott skick.

*Figur 7 - Slänt i anslutning till ett dike i nordväst, väster om fabriksbyggnaden. Bilden tagen från söder, 250524.*

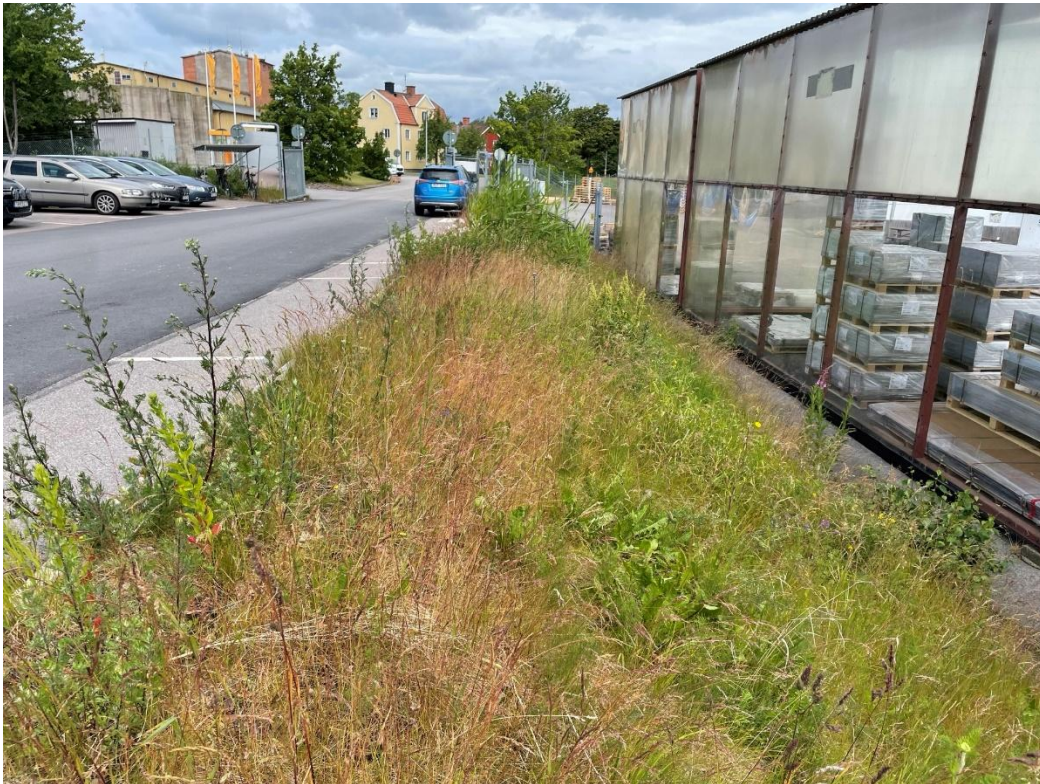
*Figur 8 - Slänt i anslutning till infartsväg och upplagsytor. Bilden tagen från söder, 250524.*

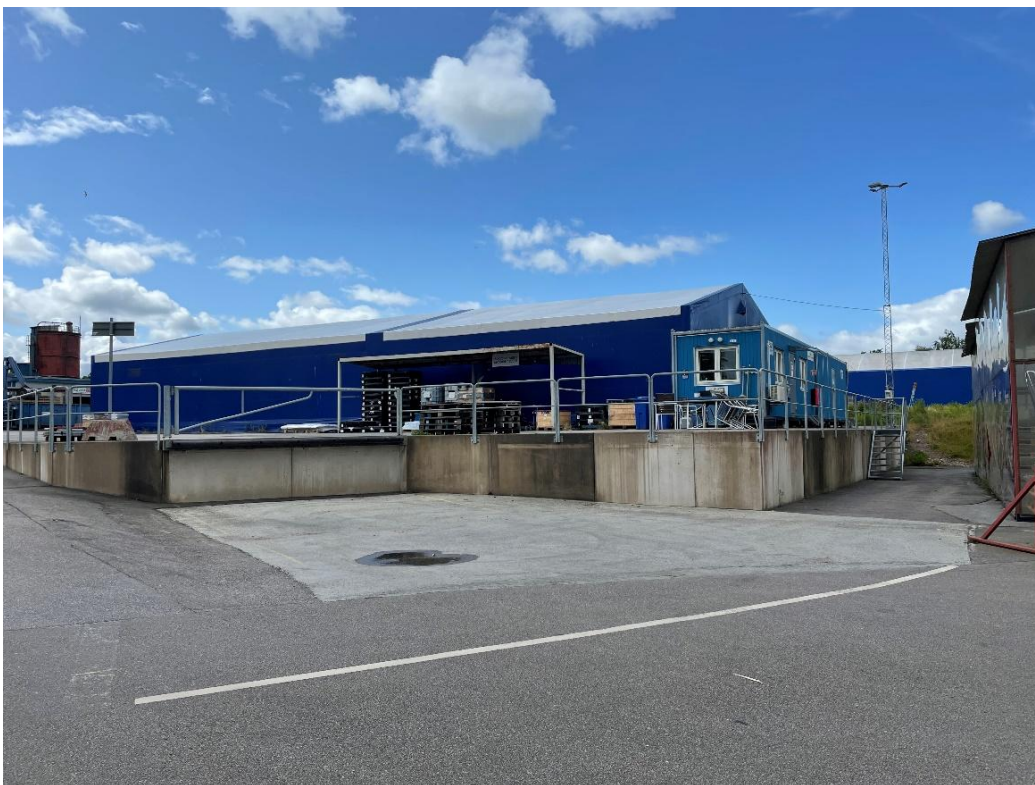
Inom en yta i de sydvästra delarna har en stödmur anlagts och denna är väl utförd och är i gott skick.

*Figur 9 - Här kan en stödmur vid en upplagsyta och tältbyggnad ses. Bilden tagen från öster, 250524.*

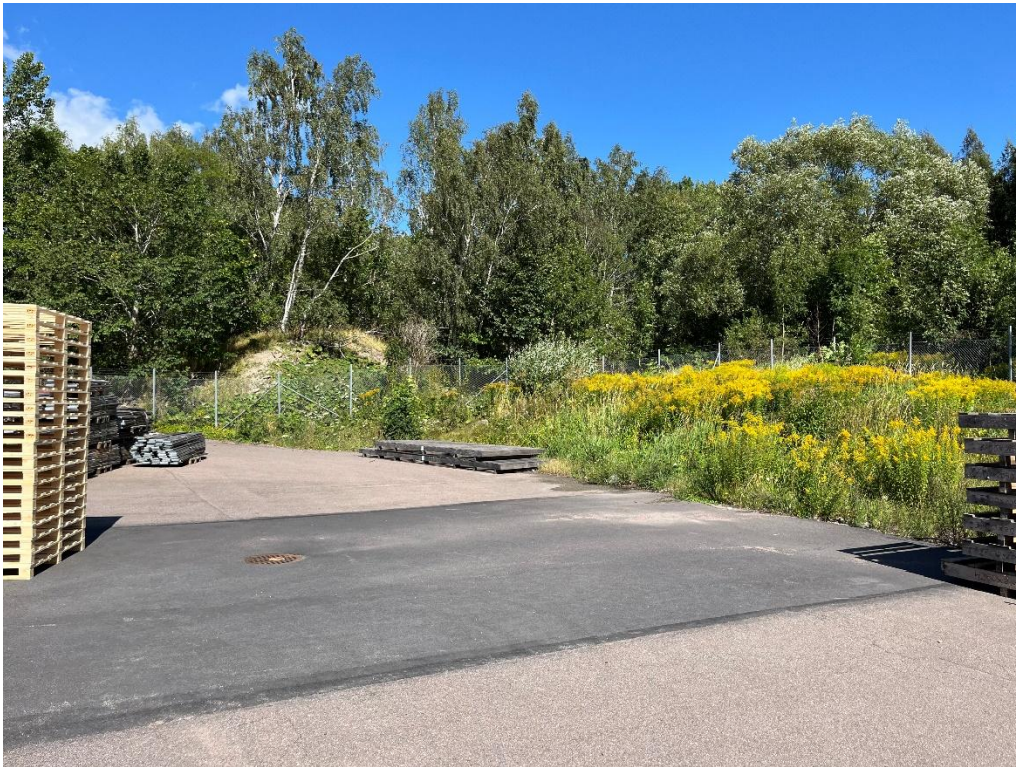
*Figur 10 - Slänt i belägen i områdets sydöstra delar. Slänten benämns [8] i Figur 2. Bilden tagen 250812.*

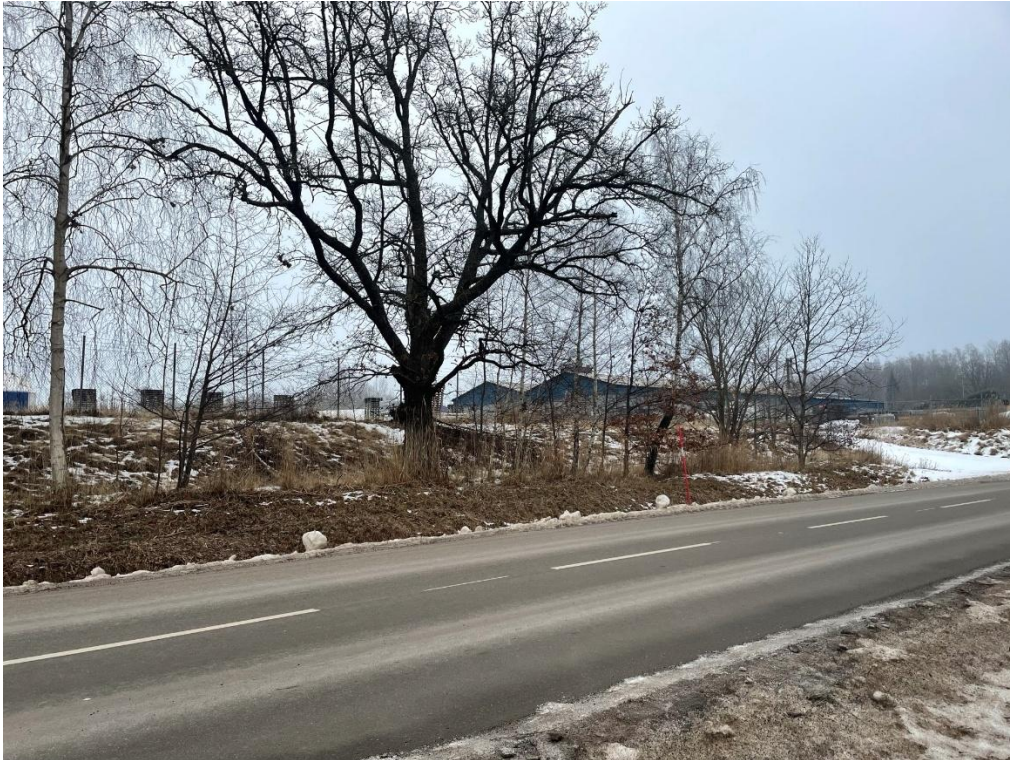
I de västra delarna förekommer en relativt hög slänt som lutar mot Skänningevägen. Denna slänt - som även gränsar till en infartsväg i väster - är belägen utanför aktuell fastighet. Slänten benämns [6] i Figur 2.

*Figur 10 - Slänten i anslutning till Skänningevägen som löper väster om det aktuella området. Bilden visar de norra delarna av slänten. Slänten benämns [6] i Figur 2. Bilden tagen 260120.*

- Den tydligaste slänten löper längs Skänningevägen och är belägen utanför berörd fastighet (mot väster på kommunal mark). Om det vid framtida byggnation uppstår en risk att denna slänt kan påverkas rekommenderas att slänten studeras mer noggrant vad gäller stabilitet.

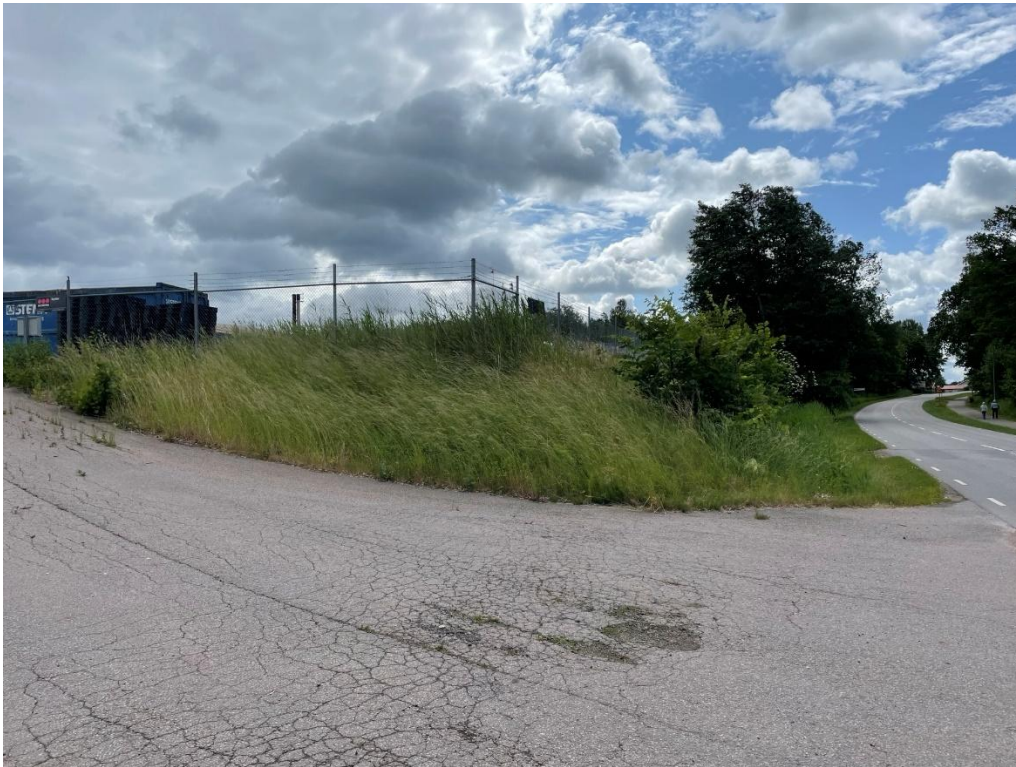
*Figur 11 - Slänten i anslutning till Skänningevägen som löper väster om det aktuella området. Bilden visar de södra delarna av slänten, bilden tagen 250524.*

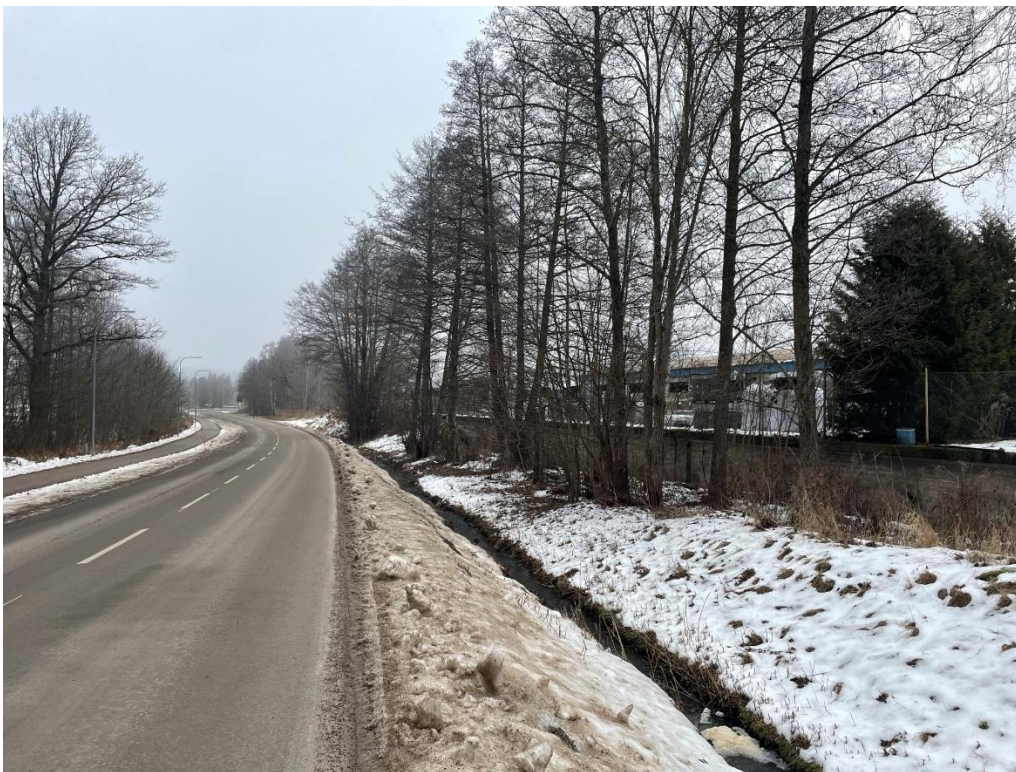
*Figur 12 - Här syns de södra delarna sett från Skänningevägen, här löper en stödmur. Bilden tagen 260120.*
