Konstruktionsutlåtande
GAMLA MOTALA VERKSTAD

Uppdrag: 338764 Materialinventering, DP Motala verkstad

Kvartersnamn, ort: Motala - Verkstadsön

Upprättad av: Jimmy Wärn – Linköping Byggkonstruktion

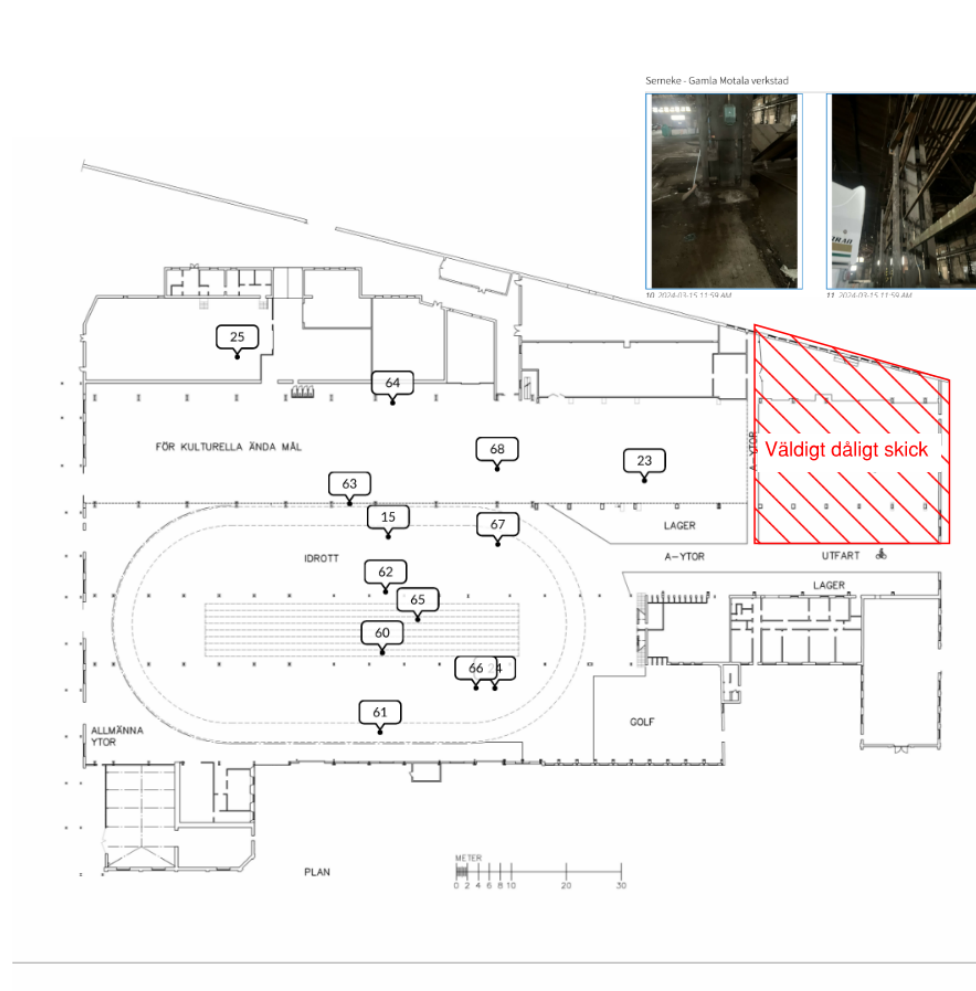
1.5 Plåtverkstan

Stomme: Plåtverkstan har byggts till och byggts om många gånger genom åren. Dock så har stomval varit konsekvent. Stålstomme med grova H och I-profiler som pelare och takfackverk. Verksamheten har varit väldigt tung genom åren, vilket gör att stommen är dimensionerad för otroligt stora laster. Traverslaster har burits av samma pelare som Tak-laster går igenom, vilket gör att det finns en otrolig överkapacitet nu när traverserna inte är i bruk.

Stommen är i bra skick och kan med enkelhet renoveras/tvättas/blästras till nyskick eller behållas med patina.

Det finns en äldre del (rödskrafferad i bild ovan) som vi dömer ut. Det är väldigt dåligt skick med fackverkspelare som inte har åldrats med värdighet. Även fundament är frostsprängda och spruckna.

Betonggolv är väl tilltagna i dimension. Men det ser ut att vara håligheter under golvet på flera ställen. -kanske gamla oljegropar eller dylikt? Gissningsvis så är betongkonstruktionen också förorenad och oisolerad. Min bedömning är att pelarfundament kommer att kunna användas men att betonggolvet behöver saneras och ev. bytas ut.
