MATERIALINVENTERING MOTALA VERKSTAD 1

Slutrapport

2024-04-17

Uppdrag: 338764 Materialinventering, DP Motala verkstad
Titel på rapport: Materialinventering Motala Verkstad 1
Status: Slutrapport
Datum: 2024-04-17

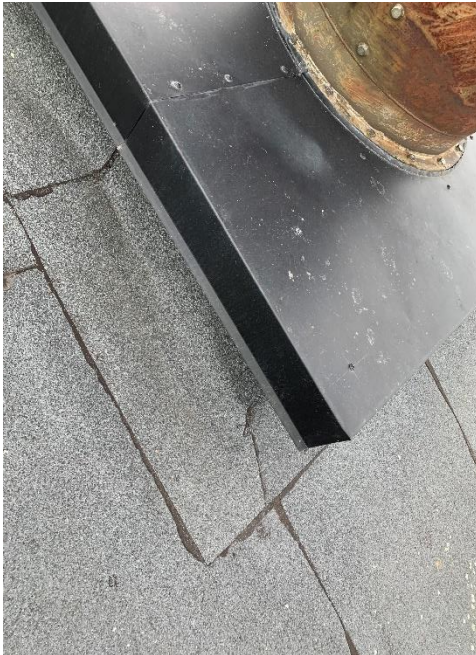
Den understa äldre takpappen på den högsta delen av taket innehåller asbest. Troligtvis finns den äldre pappen kvar underliggande på hela taket. Den uppskattade ytan av taket är ca 10 000 m².

Figur 5. Den underliggande takpappen som innehåller asbest kan ses under venthuvar. Den övre synliga pappen är inte farligt avfall.

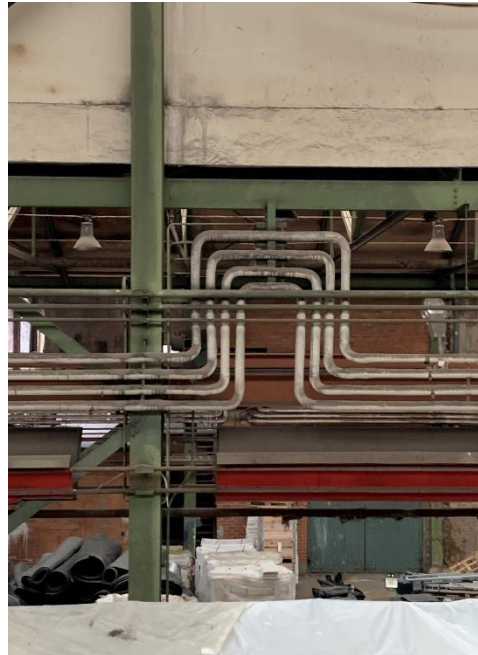
Analyserna styrker Structors tidigare slutsats att rörböjar, ändstycken och t-kopplingar av den rörisolering som förekommer i plåtverkstaden innehåller asbest. Det raka parti av rörisolering som provtagits har inte påvisat asbest. Det kan dock inte uteslutas att asbest även förekommer i rak rörisolering.

Figur 6. Rörisolering på värmerör löper utmed pelarsystemet i hela plåtverkstaden. Samtliga böjar, ändstycken och t-kopplingar bedöms innehålla asbest.

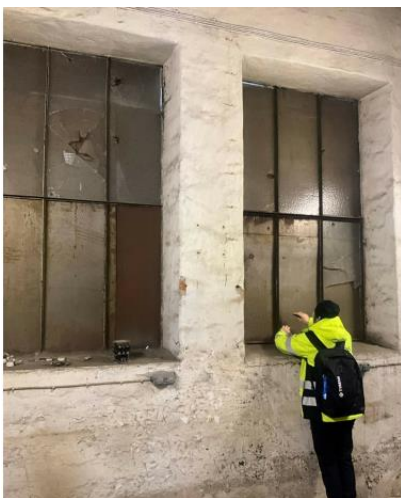
Asbest påvisades även i ett äldre spröjsat stålfönster i elcentral. Samtliga likadana fönster, ca 15 st. mot Verkstadsvägen antas ha asbesthaltigt kitt.

De är förbyggda med skivor. Det kan inte uteslutas att stålfönster i andra delar av byggnaden också har asbesthaltigt kitt.

Figur 7. Fönsterkitt i elcentral innehåller asbest.

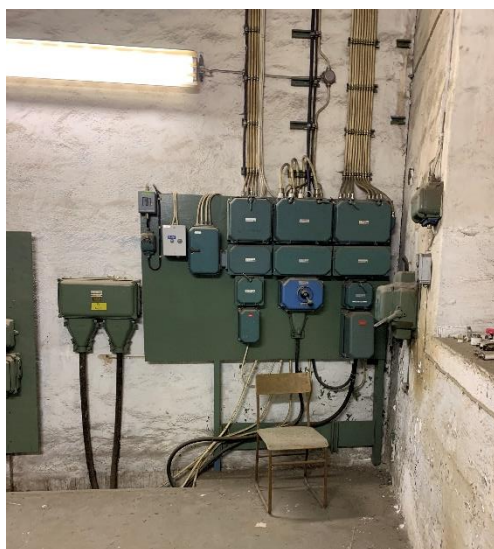
Äldre elskåp, brytare och eluttag (ID:8, 10 i bilaga 1) förekommer generellt både inne i och på utsidan av byggnaden. Structors rapport påvisade asbest i provtaget gnistskydd. På grund av risk för strömsatt anläggning har inga ytterligare prover tagits. Komponenterna antas innehålla asbesthaltigt material. Äldre kablar förekommer generellt, dessa kan vara blymantlade. Matarkablar i elcentral (ID:20 i bilaga 1) misstänks innehålla PAH och PCB. Allt elavfall ska skickas till godkänd förbehandlingsanläggning. Kablar som klassas som farligt avfall sorteras skilt från andra kablar.

Figur 8. Elcentral med komponenter och kablar.

Avfallskod: 17 04 10*.

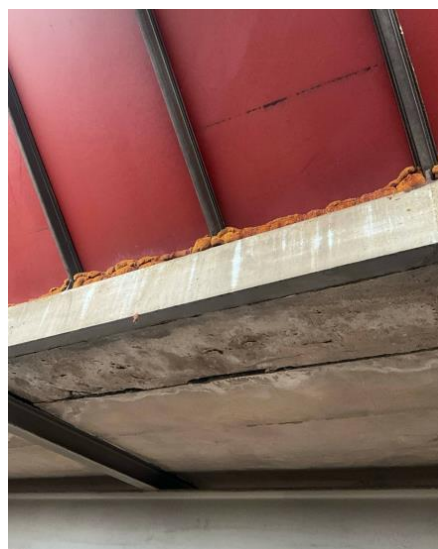
På vinden är taklanterniner tätade med fogskum (ID:13 i bilaga 1).

Eventuellt förekommer denna typ av tätning även på takfönster i hallen (för högt för en saxlift att nå upp). Fogskummet misstänks innehålla CFC och icocyanater och ska vid rivning klassas som farligt avfall, avfallskod: 17 06 03*.

Figur 9. Fogskum vid taklanternin.

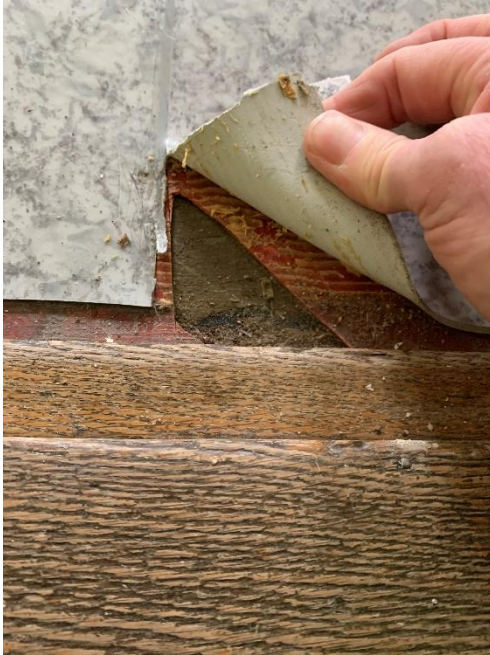
I ett av rummen på plan 2 ligger en brun matta under den synliga. Denna matta innehåller asbest. Det kan inte uteslutas att samma typ av matta finns underliggande i flera rum i hus A.

Figur 12. Underliggande plastmatta i rum 213 innehåller asbest.

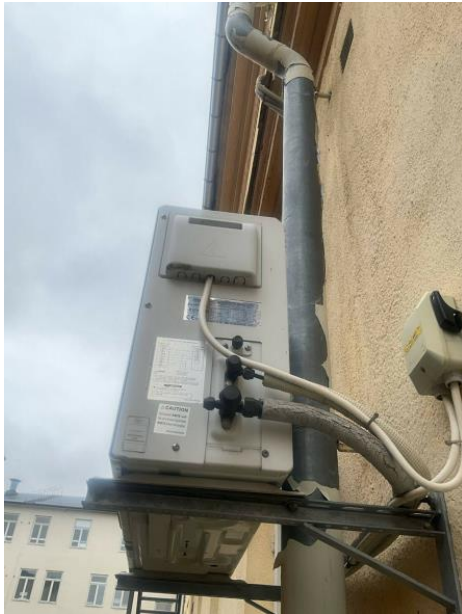
En luftvärmepump som misstänks innehålla köldmedium med freoner (CFC, HCFC, HFC) finns på gårdsfasaden (ID:5 i bilaga 1).

Figur 13. Luftvärmepump med köldmedium.

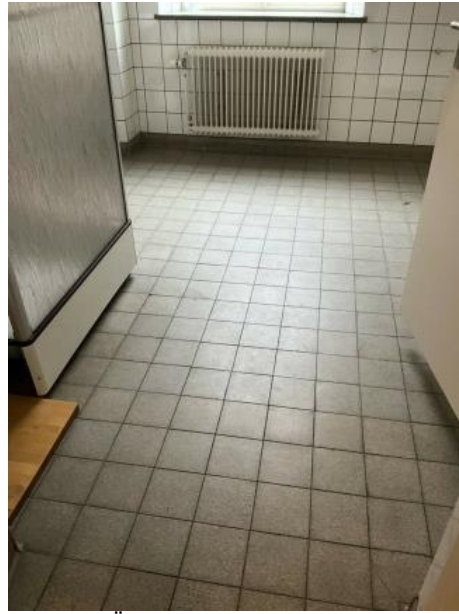
I våtrum på plan 1 och 2 förekommer äldre typ av grå klinker och vitt kakel (ID:54, 55, 57, 58 i bilaga 1). Dessa misstänks ha fix och fog med asbestinnehåll. Eftersom utrymmena var i bruk gjordes ingen förstörande provtagning.

Figur 14. Äldre kakel och klinker i våtrum, 2 rum på plan 1 och 2 rum på plan 2.

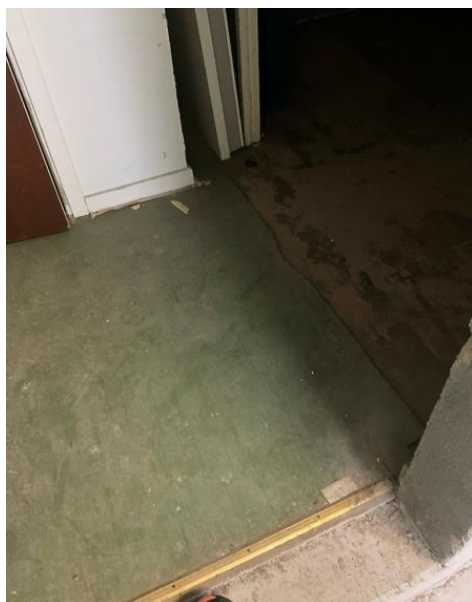
Hus B är relativt nyrenoverat invändigt. Den äldre gröna plastmattan med asbest som ligger i teknikutrymmen rum 104 och 105 kan vara en gammal

matta som återanvänts i dessa rum, då den ligger lös på golven. Uppskattad area på mattan är ca 15 m². Det kan inte uteslutas att äldre mattor finns under de nyare ytskikten.

Figur 17. Äldre löslagd plastmatta i teknikutrymmen innehåller asbest.

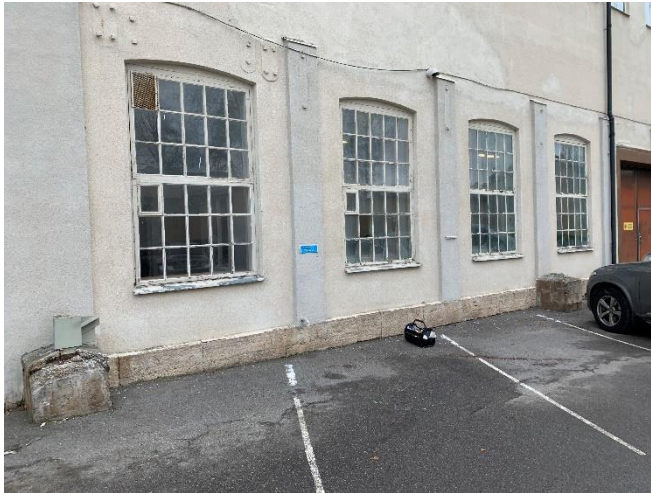
Fönsterkittet från det äldre höga småspröjsade fönstret på södra fasaden innehåller höga halter bly. Det finns fyra likadana fönster på södra fasaden och fyra på den norra som är förbyggda med plywood. Uppskattningsvis har varje fönster ca 20 m kitt, totalt ca 160 m. Vid rivning i dessa material ska Arbetsmiljöverkets föreskrifter om blyarbete följas.

Figur 20. Fönsterkitt med höga blyhalter på södra fasaden.

En typ av fönsterkitt har halter av bly över gränsvärde för farligt avfall. Rådfråga aktuell avfallsmottagare om hur hantering och sortering skall göras.

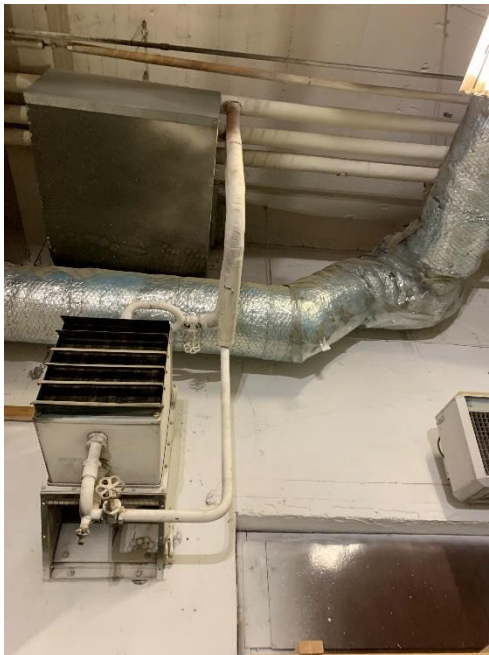
I båtbyggarlokalen förekommer rörböjar och t-kopplingar på rörisolering som antas innehålla asbest (ID:29 i bilaga 1). Dessa kunde inte provtas då de satt uppe vid tak.

Figur 21. Rörböjar och t-kopplingar som antas innehålla asbest.

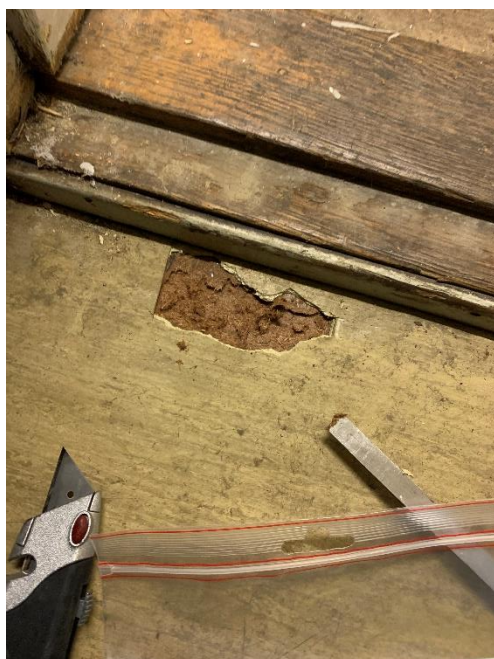
Plastmattan i musikrummet på plan 1 innehåller asbest. Flera av rummen i korridoren var låsta. Det är inte uteslutet att samma typ av matta kan förekomma i dessa rum.

Figur 23. Plastmatta i rum 122 innehåller asbest.
