Eftersök av potentiella fladdermusboplatser inför detaljplan

vid Kanalstråket med omgivningar, Motala kommun 2024

Version/datum: 2024-03-18

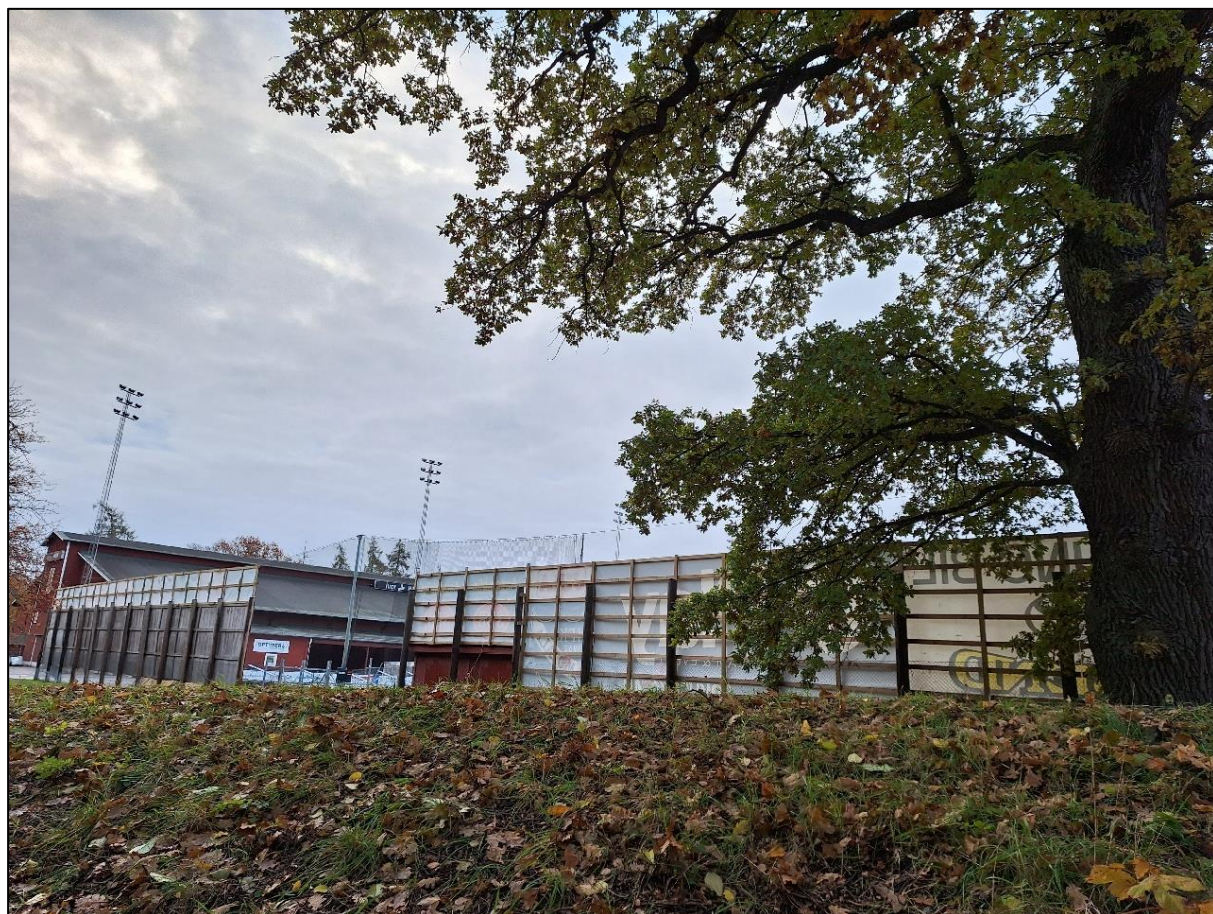
Figur 9. Exempel på störning i form av belysning av Motala IP. Till höger i bild syns boplatsobjekt 93 (värde 2).

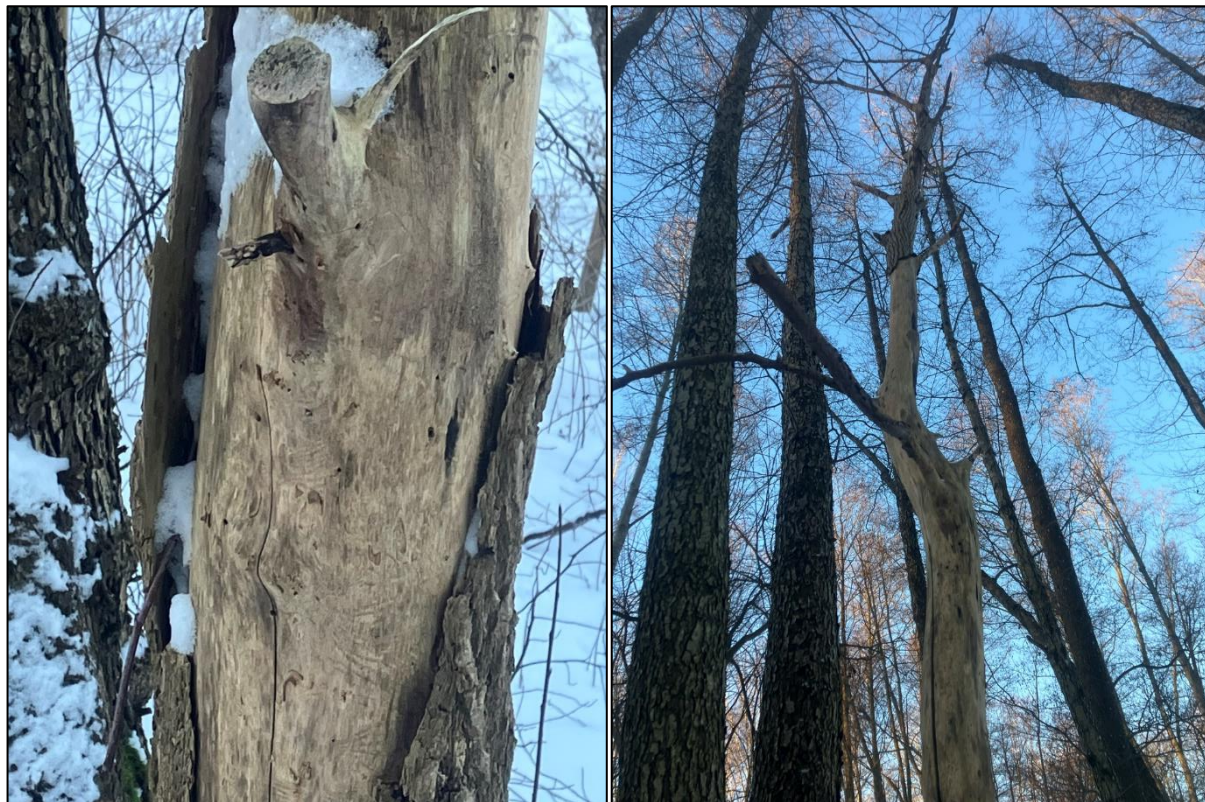
Boplatsojekt 160 – värde 2

2024-01-18	158	504665	6490724	Träd	3		Ek	100+ cm	F		ja	ja	Träd med lös bark.
2024-01-18	159	504649	6490717	Träd	3		Ek	100+ cm	D		ja	ja	Jätteträd med större bitar lös bark, från basen till toppen av trädet.
2024-01-18	160	504679	6490534	Träd	2		Okänt	00–15 cm	D		ja	ja	Dött träd med lös bark.
2024-01-18	161	504671	6490541	Träd	2		Okänt	15–50 cm	F		ja	ja	Träd med spricka.

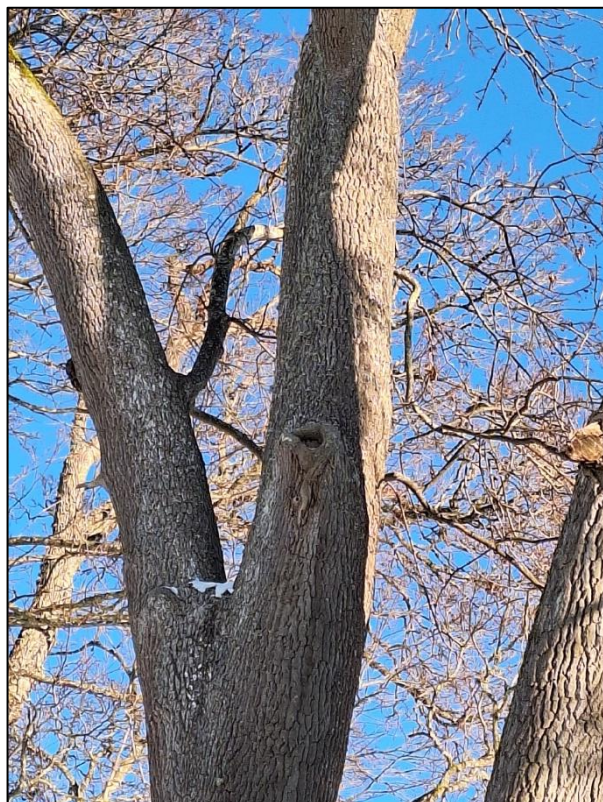
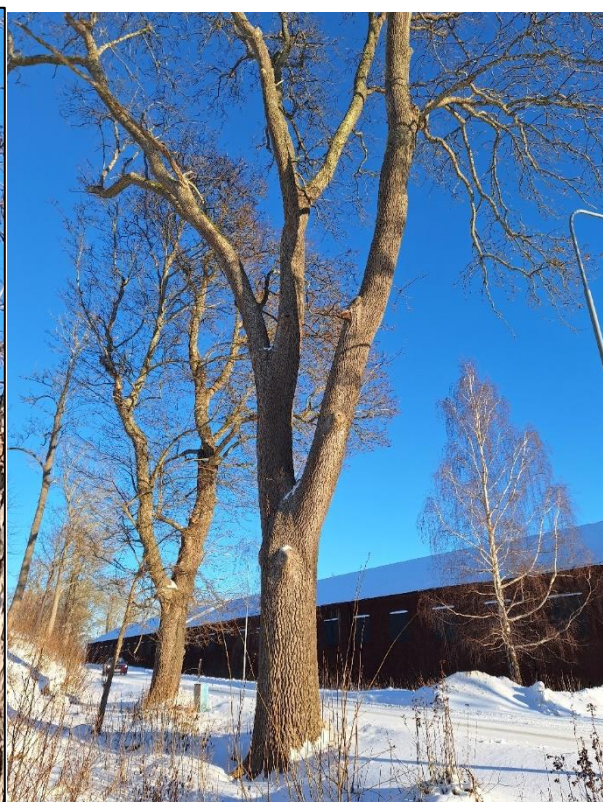
Boplatsobjekt 197 - värde 2

Datum	ID	E	N	Typ	Värde	Byggnad	Trädslag	Diameter	Vitalitet	Hål	Bark	<7m	Kommentar
2024-01-18	189	504615	6490406	Träd	2		Okänt	100+ cm	F		ja	ja	Träd med spricka.
2024-01-18	190	504429	6490250	Träd	2		Okänt	50–100 cm	F	ja	ja	ja	Träd med hål vid basen av trädet. Verkar finnas gott om utrymme inuti men hålet sitter dock lågt.
2024-01-18	191	504717	6490457	Träd	3		Okänt	50–100 cm	F	ja		ja	Träd med ett hackspettshål.
2024-01-18	192	504546	6490339	Träd	2		Okänt	15–50 cm	F	ja		ja	Träd med åtminstone två hackspettshål.
2024-01-18	193	504779	6490447	Träd	2		Asp	15–50 cm	F	ja		ja	Träd med hackspettshål.
2024-01-18	194	504760	6490470	Träd	3		Asp	15–50 cm	D		ja	ja	Dött träd med sprickor och lös bark.
2024-01-18	195	504736	6490439	Träd	3		Sälg	50–100 cm	D	ja	ja	ja	Träd med hål vid basen samt lös bark och skador.
2024-01-18	196	504386	6490301	Träd	2		Okänt	50–100 cm	F	ja			Träd med hål.
2024-01-18	197	504380	6490292	Träd	2		Ek	50–100 cm	F	ja	ja		Träd med hål.

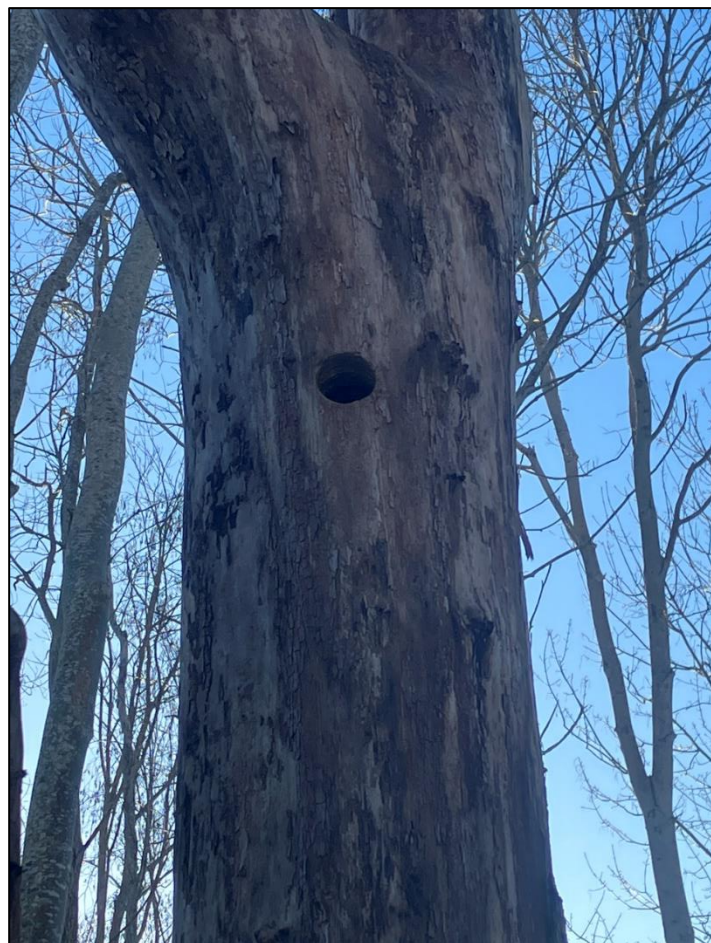
Boplatsojekt 261 – värde 2

2024-01-19	261	503971	6490003	Träd	2		Okänt	15–50 cm	D	ja	ja	ja	Dött träd med hål och lös bark.
2024-01-19	262	503858	6489744	Träd	2		Ek	100+ cm	F	ja	ja		Träd med grova avbrutna grenar, hål, sprickor och lös bark. Står i litet parkområde. Belysning längs gångvägarna i närheten.
2024-01-19	263	503771	6489713	Träd	2		Ek	50–100 cm	F	ja	ja	ja	Träd med två hål och flertalet grenar med lös bark.
2024-01-19	264	503878	6489716	Träd	3		Okänt	15–50 cm	F		ja	ja	Träd med stor spricka som delar trädet i två, öppningen dock riktad

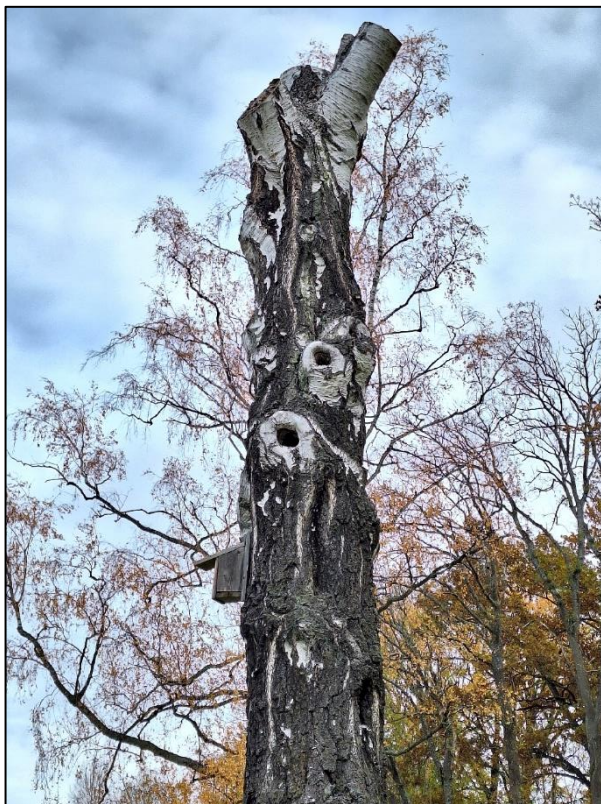
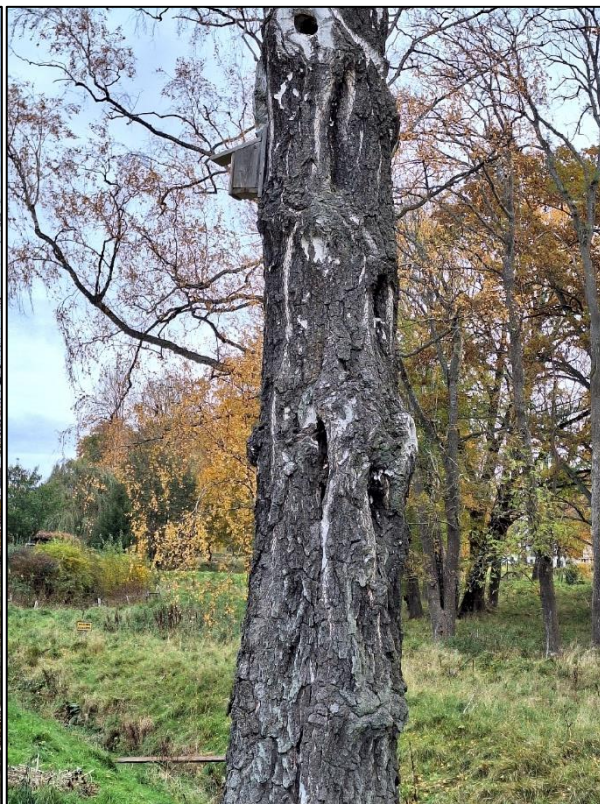
Boplatsobjekt 123 - värde 2

Datum	ID	E	N	Typ	Värde	Byggnad	Trädslag	Diameter	Vitalitet	Hål	Bark	<7m	Kommentar
2023-10-27	123	503520	6489344	Träd	2		Björk	50–100 cm	D	ja	ja	ja	Högstubbe med flertalet hål. Står öppet i kanten av fårhage och en belyst bilväg i villaområde.
2023-10-27	124	503658	6489402	Träd	2		Okänt	100+ cm	D	ja		ja	Dött träd med flertalet hål.
2023-10-27	125	503660	6489426	Träd	3		Asp	15–50 cm	F		ja		Träd med veck och sprickor i barken, dock ytliga.
2023-10-27	126	503694	6489433	Träd	2		Lönn	50–100 cm	F	ja	ja	ja	Träd med lös bark och hål.
2023-10-27	127	503652	6489444	Träd	3		Asp	15–50 cm	F	ja	ja	ja	Träd med skador i barken och kanske ett hål bildat av röta, svårt att avgöra. Står öppet, i kanten av en tomt.
2023-10-27	128	503668	6489451	Träd	3		Asp	50–100 cm	F	ja	ja	ja	Träd med sprickor och hål i barken. Röta i virket under barken.
2023-10-27	129	503677	6489451	Träd	3		Asp	15–50 cm	F		ja	ja	Träd med sprickor och veck i barken.

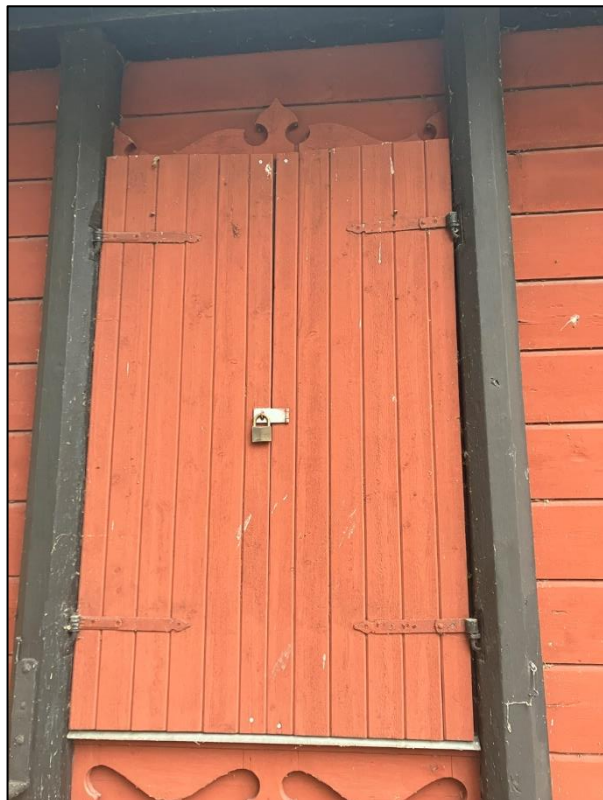
Boplatsobjekt 141 - värde 2

Datum	ID	E	N	Typ	Värde	Byggnad	Trädslag	Diameter	Vitalitet	Hål	Bark	<7m	Kommentar
													cykelväg samt kanalen går öster om trädet.
2023-10-27	141	503867	6489628	Byggnad	2	Hus						ja	Till synes gammalt och litet hus med luckor över fönstren. Fladdermöss skulle kunna utnyttja utrymmet bakom luckorna som viloplatser. Finns även ett hål i väggen på en sida av byggnaden. Finns belyst väg omkring byggnaden.
2023-10-27	142	503851	6489687	Träd	3		Ek	50–100 cm	F		ja		Träd med sprickor och lös bark. Står i kanten av lekplats.
2023-10-27	143	503679	6489706	Träd	2		Ek	50–100 cm	F	ja	ja	ja	Grovt träd med stort hål på trädets södra sida. Står i kanten av belyst bilväg, hålet är riktat bort från bilvägen.
2023-10-27	144	503673	6489677	Träd	3		Okänt	15–50 cm	D		ja	ja	Träd med lös bark. Står vid belyst väg.
2023-10-27	145	503675	6489695	Träd	2		Lönn	15–50 cm	F	ja		ja	Träd med hål i skogsdunge.
2023-10-27	146	503661	6489664	Träd	2		Asp	50–100 cm	F	ja		ja	Träd med flertalet hackspettshål på olika höjd. Hålen är riktade mot en belyst väg.

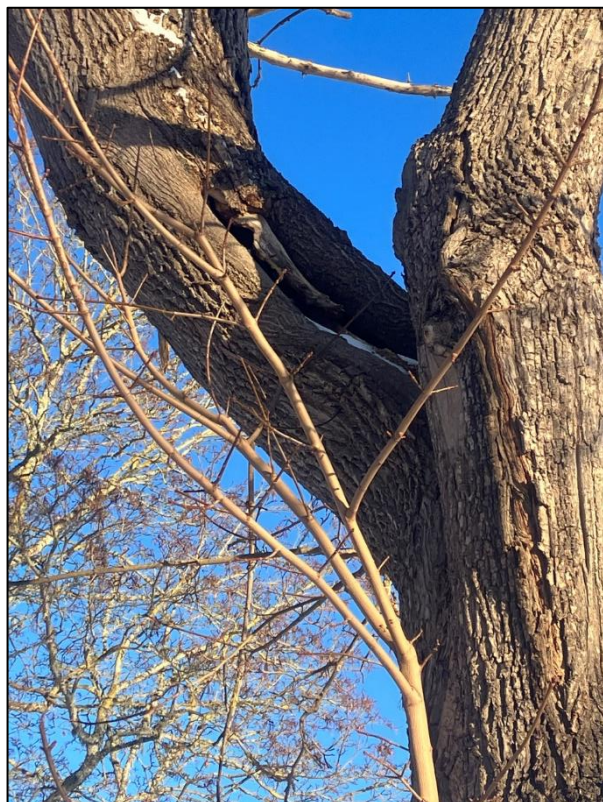
Boplatsobjekt 210 - värde 2

2024-01-18	209	504041	6489585	Träd	2		Okänt	50–100 cm	F		ja	ja	Träd med spricka längs stammen.
2024-01-18	210	504035	6489575	Träd	2		Okänt	50–100 cm	F		ja	ja	Träd med spricka och skada.
2024-01-18	211	503942	6489515	Träd	3		Okänt	50–100 cm	F		ja		Träd med lös bark.
2024-01-18	212	503917	6489288	Träd	3		Okänt	50–100 cm	F	ja		ja	Träd med ett hål.
2024-01-18	213	503917	6489291	Träd	2		Okänt	50–100 cm	F		ja	ja	
2024-01-18	214	503866	6489328	Träd	2		Okänt	50–100 cm	D		ja	ja	Dött träd med lös bark.
2024-01-18	215	503790	6489436	Träd	2		Okänt	50–100 cm	F	ja		ja	Träd med hål. Står öppet i närheten av kanalen.
2024-01-18	216	503767	6489275	Träd	2		Okänt	50–100 cm	F		ja	ja	Träd med spricka och skada.
2024-01-18	217	503700	6489223	Träd	2		Okänt	50–100 cm	F		ja	ja	Träd med en stor spricka och skada.

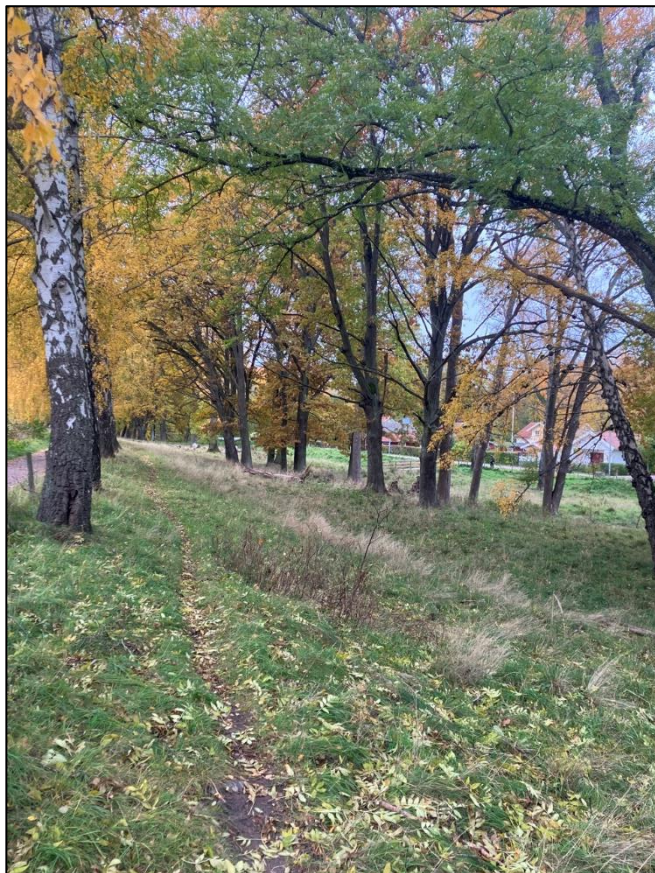
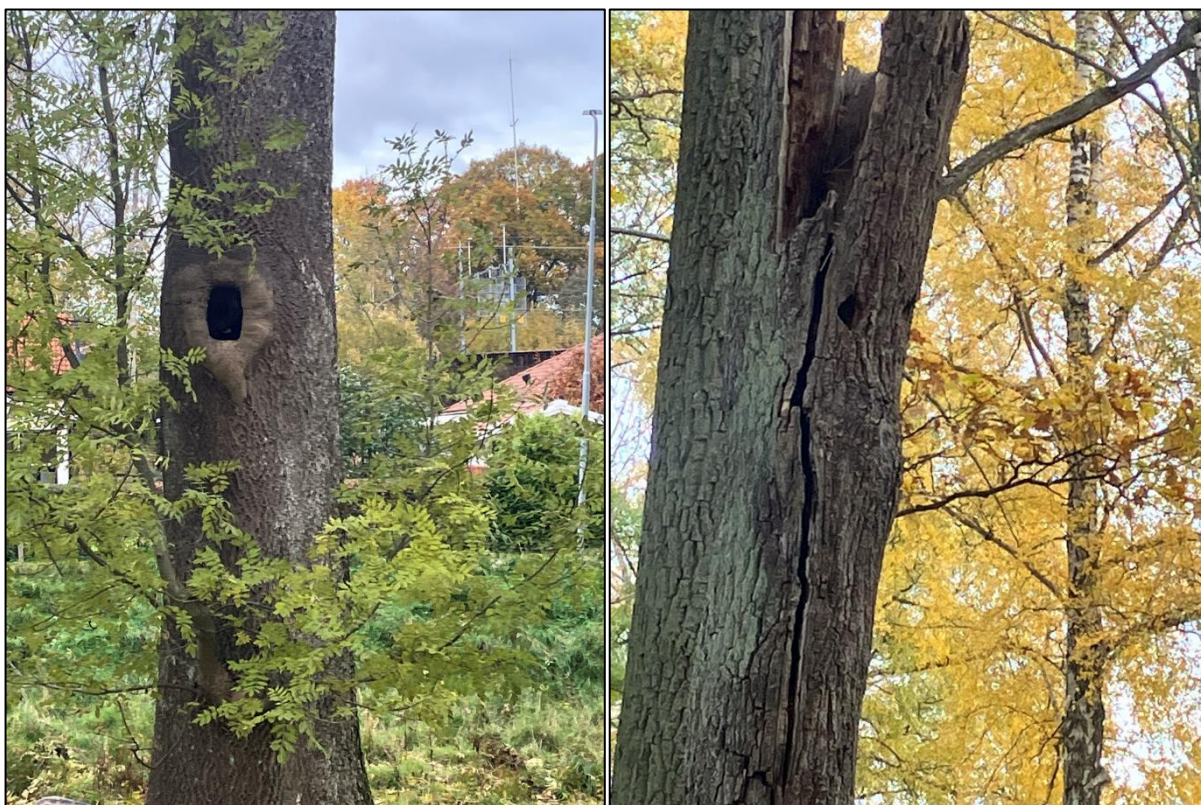
Boplatsområde O8 - värde 2 (miljö)

2023-10-27	Område 8	503559	6489352	Träd	2	10–20	Hage med träd i olika åldrar. Yngre träd längs med ett dike. Trädslag är lönn, säl, ek och ask. De äldre träden har sprickor och lös bark. Högre täthet av träd i områdets norra del. Många träd med värde 3, träd med värde 2 markeras med punkt. Belyst gång- och cykelväg väster om området.
2023-10-27	Område 9	503710	6489462	Träd	2	10–20	Flertalet träd av björk och ek med hål. Två döda träd med flertalet hål.
2023-10-27	Område 10	503866	6489610	Träd	3	10–20	Flertalet träd med sprickor. Trädslag är troligen säl.
2024-01-18	Område 11	504559	6490317	Byggnader	2	10–20	Liten skogsdunge väster om kanalen. Träd med skador, som barksprickor och bruten stam. Trädslag är al och säl. Dungen är omgiven av en belyst gång- och cykelväg. Finns även en liten träbyggnad intill.
2024-01-18	Område 12	504787	6490429	Byggnader	2	10–20	Byggnader i form av små sjöbodar i trä längs kanalen. Bodarna har skrymslen som fladdermöss skulle kunna nyttja som viloplatser.

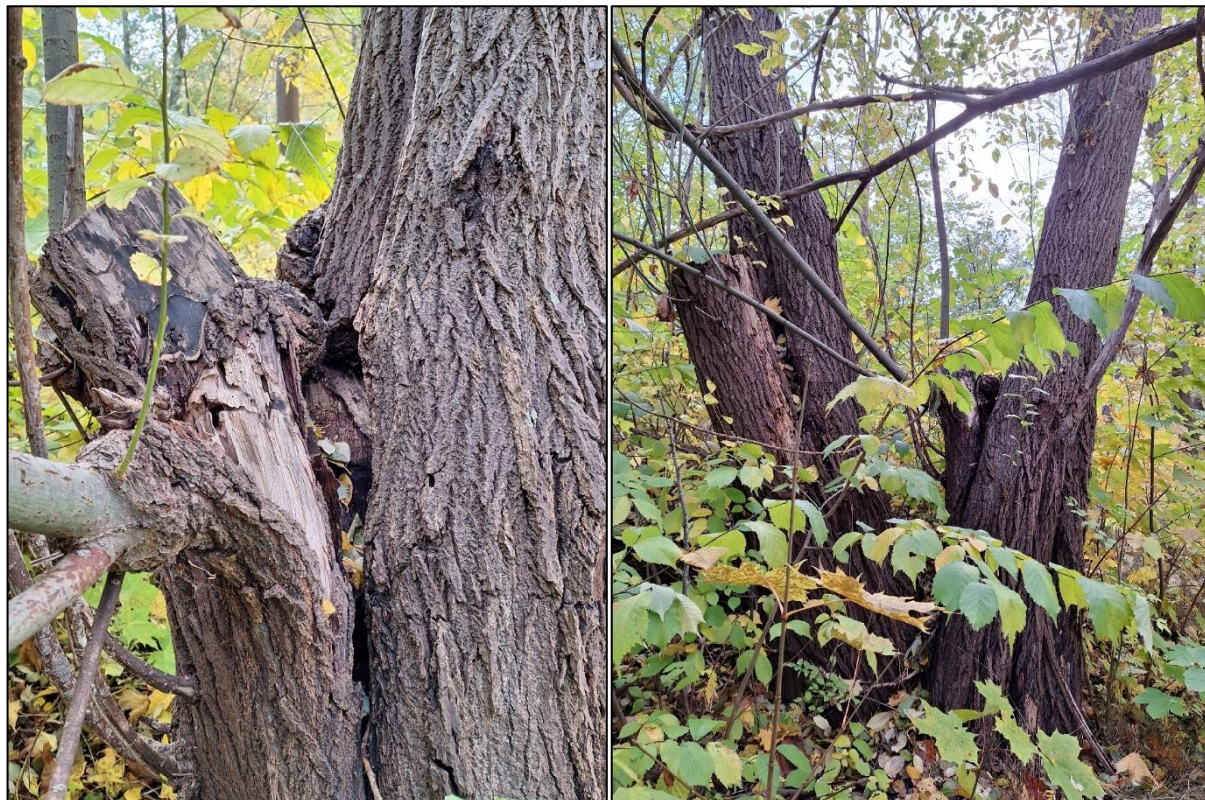
Boplatsobjekt 98 - värde 2

2023-10-27	97	503359	6489079	Träd	3		Okänt	15–50 cm	D		ja	ja	Träd med lös bark.
2023-10-27	98	503330	6489130	Träd	2		Sälg	50–100 cm	D	ja	ja	ja	Döende träd med stora sprickor, lös bark och håligheter i stammen bas.
2023-10-27	99	503364	6489091	Träd	3		Okänt	15–50 cm	D		ja	ja	Dött träd med lös bark.
2023-10-27	100	503370	6489081	Träd	2		Sälg	50–100 cm	F	ja		ja	Träd med hål.
2023-10-27	101	503328	6489124	Träd	2		Sälg	50–100 cm	D	ja	ja	ja	Döende träd med hål och skador. Ena sidan av trädet saknar bark och är utsatt för röta. Potential för boplatser för fladdermöss både i hål och under lös bark. Andra sidan har ett djupt veck i stammen. Står i en skogsdunge som skyddar trädet från ljuset från idrottsanläggningen.
2023-10-27	102	503377	6489093	Träd	3		Okänt	15–50 cm	D		ja	ja	Dött träd med lös bark och sprickor längs med hela stammens längd.
2023-10-27	103	503396	6489079	Träd	2		Lönn	50–100 cm	F	ja			Träd med två hål högt upp i trädet.

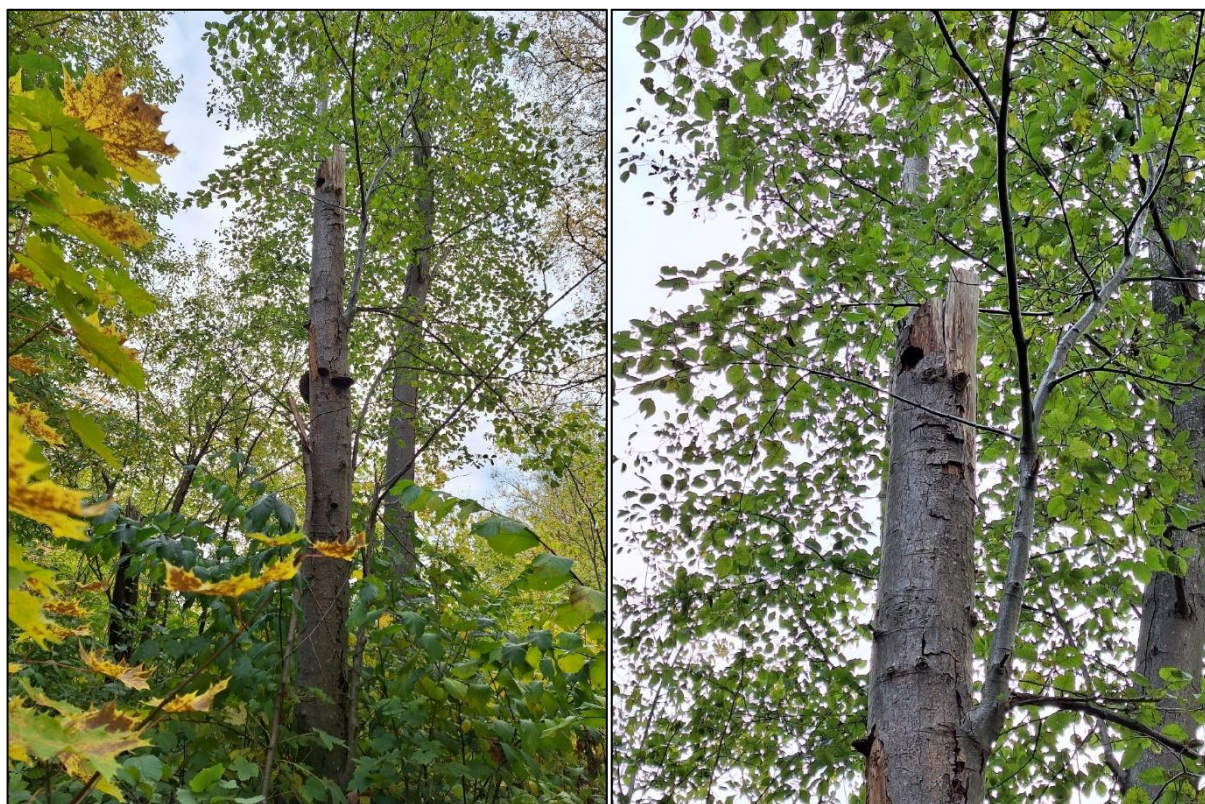
Boplatsobjekt 104 - värde 2

2023-10-27	104	503389	6489053	Träd	2		Lönn	15–50 cm	F	ja		ja	Träd med hål.
2023-10-27	105	503353	6489119	Träd	2		Bok	15–50 cm	D	ja		ja	Död högstubbe med hackspettshål. Står i mitten av skogsdunge som ligger mellan gång- och cykelväg och bilväg.
2023-10-27	106	503346	6489156	Träd	3		Sälg	50–100 cm	F		ja	ja	Träd med barksprickor. Står i en slänt nära belyst bilväg.

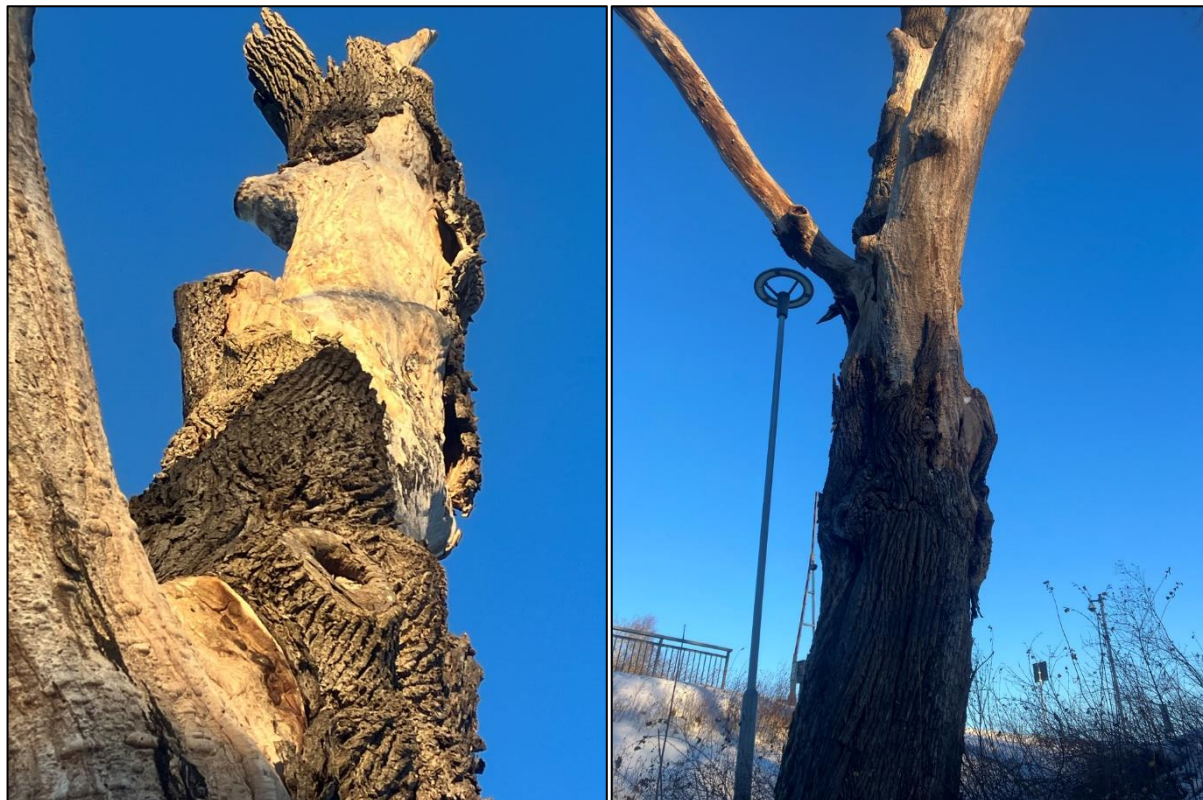
Boplatsojekt 227 – värde 2

2024-01-18	227	503459	6489070	Träd	2		Okänt	50–100 cm	F	ja	ja	ja	Dött träd med lös bark och hål.
2024-01-18	228	503448	6489050	Träd	2		Okänt	50–100 cm	F	ja	ja	ja	Träd med lös bark, spricka och ett hål.
2024-01-18	229	503446	6489039	Träd	2		Okänt	50–100 cm	F	ja		ja	Träd med flertalet hål.
2024-01-18	230	503468	6489039	Träd	3		Okänt	15–50 cm	D		ja	ja	Träd med lös bark.
2024-01-18	231	503441	6489032	Träd	2		Okänt	50–100 cm	F	ja	ja	ja	Träd med flertalet hål samt en stor spricka och skada.
2024-01-18	232	503384	6488881	Träd	2		Ek	100+ cm	F	ja	ja	ja	Träd med hål och lös bark. Står i närheten av bilväg som är belyst.
2024-01-18	233	503356	6488852	Träd	2		Okänt	100+ cm	F	ja	ja	ja	Träd med hål och spricka i barken.
2024-01-18	234	503322	6488782	Träd	2		Okänt	50–100 cm	F	ja		ja	Träd med hål.
2024-01-18	235	503312	6488784	Träd	3		Okänt	100+ cm	F	ja	ja	ja	Träd med hål och spricka.
2024-01-18	236	503274	6488738	Träd	2		Okänt	15–50 cm	D	ja	ja	ja	Dött träd med lös bark och hackspettshål.

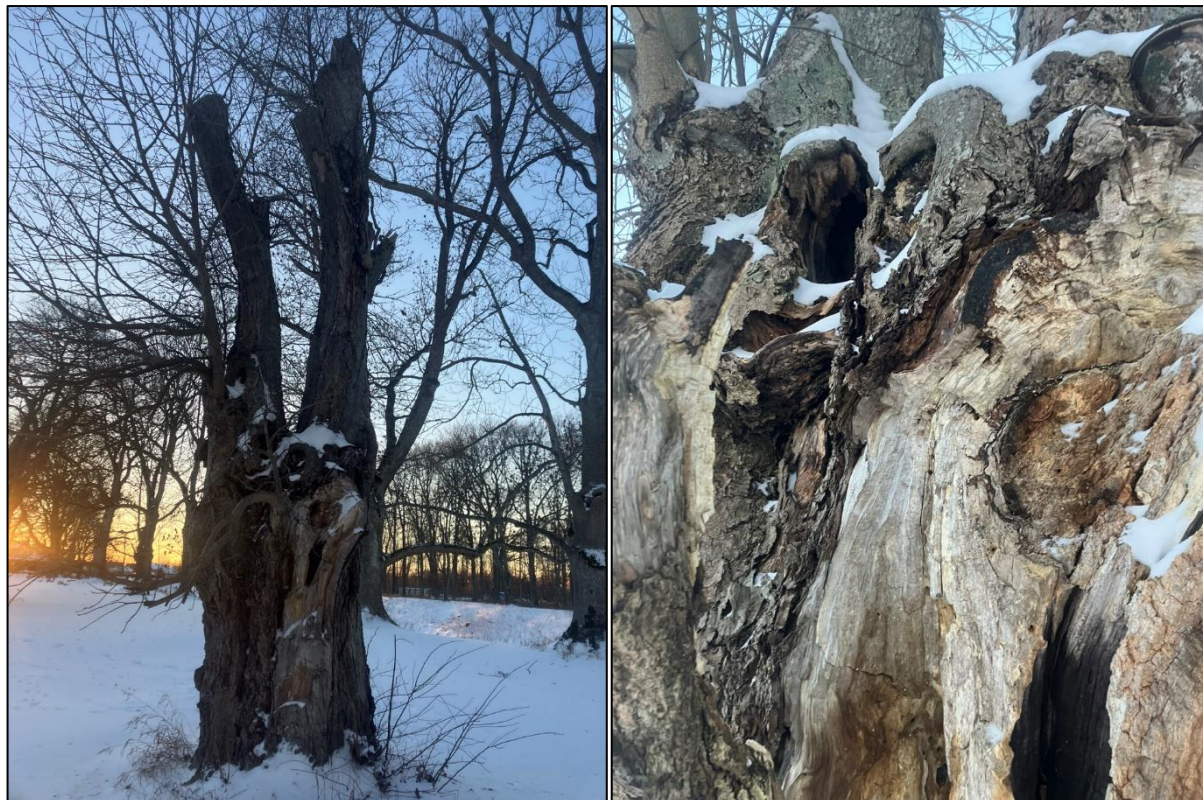
Boplatsobjekt 243 – värde 2

2024-01-18	237	503265	6488710	Träd	3		Okänt	50–100 cm	F		ja	ja	Avbruten stam med lös bark och sprickor.
2024-01-18	238	503150	6488602	Träd	2		Ek	100+ cm	F		ja	ja	Träd med spricka i barken.
2024-01-18	239	503174	6488641	Träd	2		Okänt	15–50 cm	F	ja			Träd med ett hål.
2024-01-18	240	503109	6488549	Träd	2		Okänt	50–100 cm	D	ja	ja	ja	Dött träd med lös bark och hackspettshål.
2024-01-18	241	503002	6488393	Träd	2		Okänt	100+ cm	F		ja	ja	Träd med sprickor och skador.
2024-01-18	242	503015	6488423	Träd	3		Ek	50–100 cm	F		ja	ja	Träd med lös bark.
2024-01-18	243	502987	6488363	Träd	2		Okänt	100+ cm	D	ja	ja	ja	Dött träd med stora hål och lös bark.
2024-01-18	244	502701	6488196	Träd	2		Okänt	100+ cm	D		ja	ja	Dött träd med spricka.
