Område 1, Varamon, Motala kommun

**Projekterings PM
Stabilitet mot Delfinvägen**

2018-11-08

Hylanders Geo-Byrå AB

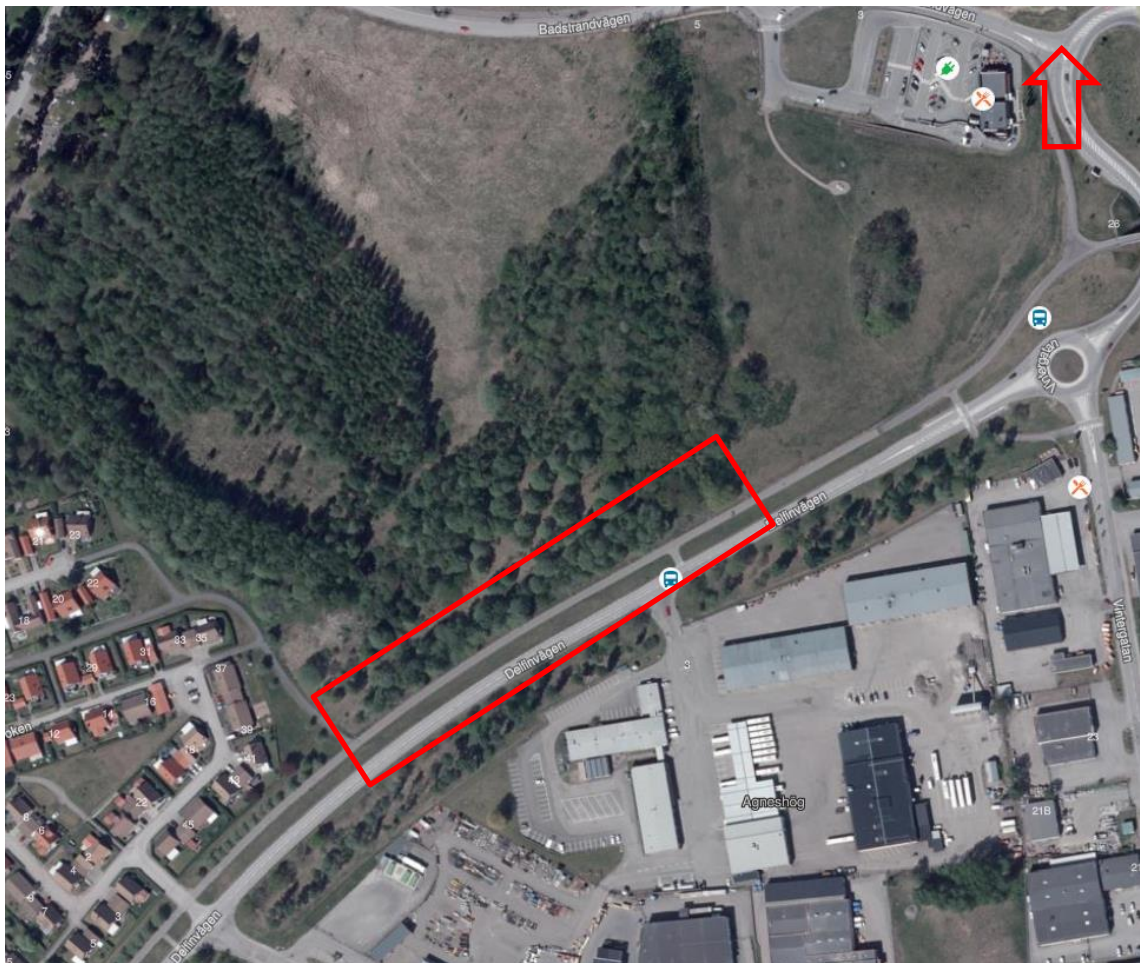
Figur 1. Flygfoto över aktuellt område, källa www.hitta.se. Rödmarkerat område utgör ungefärligt utredningsområde.

Inför planerad detaljplan har stabilitetsfrågan för befintlig fyllningshögt mot Delfinvägen, som ligger strax norr därom, aktualiserats. I detta sammanhang har HGB utfört en översiktlig stabilitetsutredning härför. Aktuellt område ligger inom och strax söder om det område som benämns Område 1 i Varamon-projektet, HGB ärende N 4947. Aktuellt uppdrag för stabilitetsbedömning har varit brådskande med hänsyn till förestående detaljplaneläggning. Aktuellt område som avses framgår ungefärligt av figur 1.
