Arla Plast AB

Västanå 10:3 i Borensberg

## **Avseende slänter och stabilitet** ***PM 260120***

Datum: 2026-01-20	Rev. datum:	Uppdragsnummer: 5003485
Upprättad av: Johan Ericsson

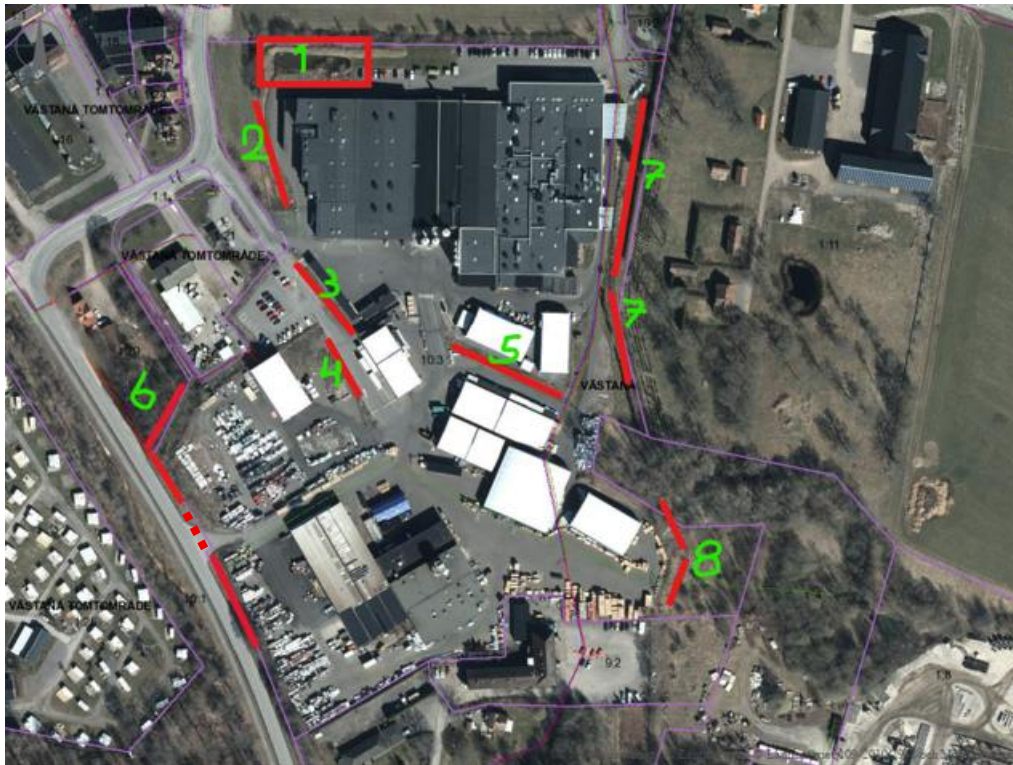
Figur 2 - Det undersökta området där förekommande slänter är rödmarkerade.

Områdets area är ca 7 ha. Området är till stora delar asfalterat och en del gräsytor samt några ytor som utgörs av friktionsjord förekommer. Området är generellt sett relativt plant där en del mindre höjdskillnader tas upp av lokala mindre slänter. De höjdskillnader/slänter som förekommer redovisas i Figur 2 ovan.

Inom området i norr där lera (fast lera/torrskorpelera enligt utförda geotekniska utredningar) förekommer kan en mindre slänt ses, denna slänt är endast uppbyggd lokalt i anslutning till den dagvattendamm som är anlagd i den nordvästra delarna. Slänten är gräsbeklädd och ser okulärt ut att vara i gott skick, inga sprickor eller andra skador etc. kan ses. Slänten bedöms ej heller kunna ha inverkan på andra näraliggande anläggningar, byggnader etc. Slänten benämns [1] i Figur 2.

Vidare finns en mindre slänt belägen väster om den stora fabriksbyggnaden där lera kan förekomma. Denna slänt (som benämns [2] i Figur 2) är utförd i anslutning till det dike som rinner inom denna del av fastigheten. Den är gräsbeklädd och ser ut att vara i gott skick.

I de västra delarna förekommer en relativt hög slänt som lutar mot Skänningevägen. Denna slänt - som även gränsar till en infartsväg i väster - är belägen utanför aktuell fastighet. Slänten benämns [6] i Figur 2.

- Den tydligaste slänten löper längs Skänningevägen och är belägen utanför berörd fastighet (mot väster på kommunal mark). Om det vid framtida byggnation uppstår en risk att denna slänt kan påverkas rekommenderas att slänten studeras mer noggrant vad gäller stabilitet.
