Konstruktionsutlåtande
GAMLA MOTALA VERKSTAD

Uppdrag: 338764 Materialinventering, DP Motala verkstad

Kvartersnamn, ort: Motala - Verkstadsön

Upprättad av: Jimmy Wärn – Linköping Byggkonstruktion

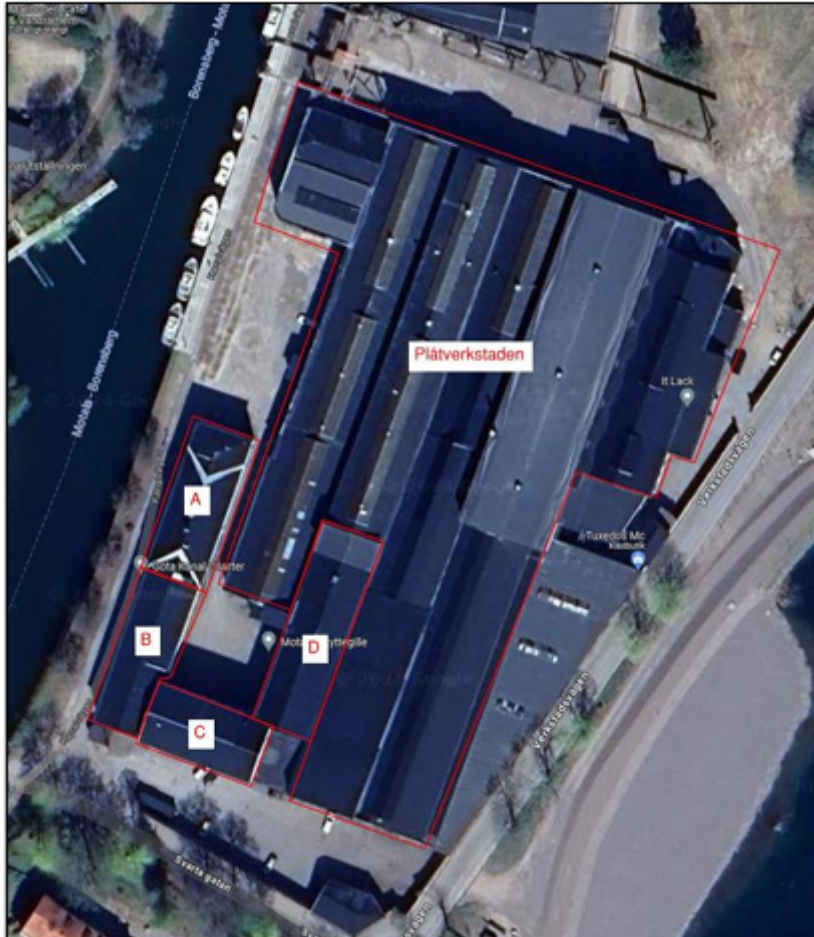
1.1 Hus A

Stomme: Stommen är inte okulärt blottlagd men man kan se att bärande innerväggar och ytterväggar troligtvis är murade. Att döma av planlösning och geometriska förutsättningar så är ser byggnaden rationell och strukturellt enkel ut. DVS det finns tydliga bärande korridorsstråk, planlösningen upprepar sig på samtliga våningar.

Bjälklagen kan vara både av betong, stål och av trä. Om de är av trä/stål så spänner balkarna med stor sannolikhet mellan korridorsvägg och yttervägg. Om de är av betong så är bjälklagen antagligen 4-sidigt upplagda i vissa

rum. För att reda ut detta behöver man ta provhål i bjälklagen och bärande innerväggar.

Demonterbarhet: Denna stomme har låg grad av demonterbarhet.

Samlad bedömning är ändå att huset är i förhållandevis gott skick, har generösa geometriska förutsättningar för många olika verksamheter och lämpar sig bäst för ROT.
