Varamon, Motala kommun

Projekterings PM Översiktlig geoteknisk undersökning

2017-10-18, rev. 2018-03-31

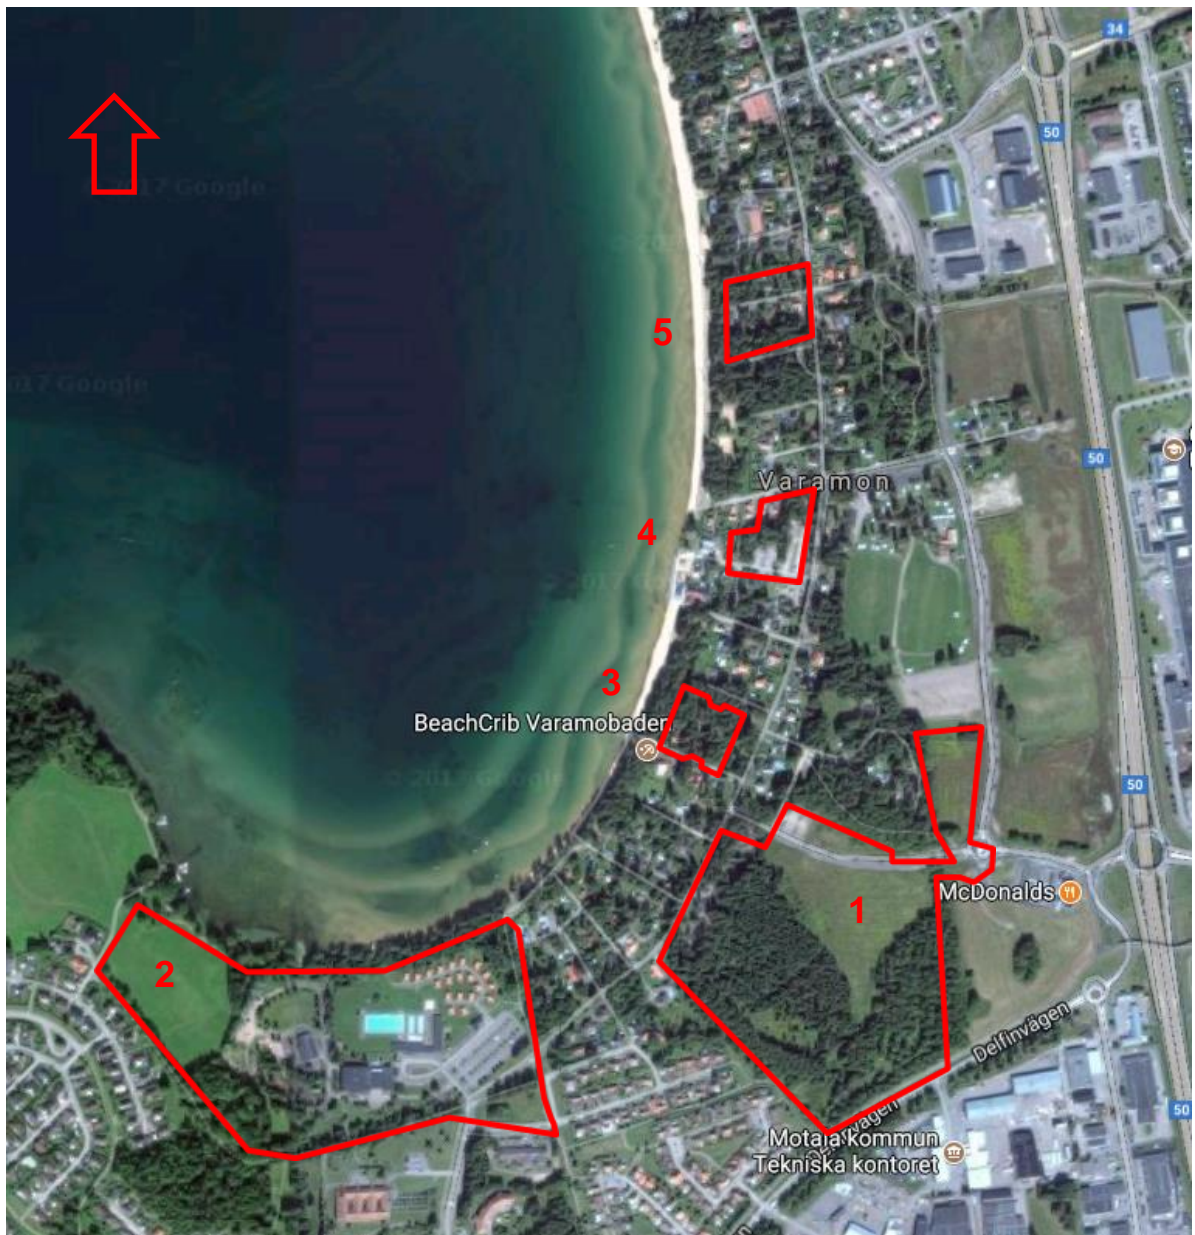
Figur 1. Flygfoto över aktuellt område i Varamon, källa www.google.se. Rödmarkerade delområden utgör ungefärliga undersökningsområden 1-5.

Som ett led i planarbetet har Hylanders Geo-Byrå AB (HGB) uppdragits att utföra en geoteknisk utredning som utreder grundläggningsförhållanden och risk för ras och skred kopplat till etableringen och de nu fem aktuella områdena. Aktuella delområden inom Varamon som littereras 1-5 enligt följande framgår ungefärligt av figur 1 nedan.

Sammanfattningsvis planeras följande inom etableringen (se nedanstående kartbild för aktuella delområden):
