DAGVATTENUTREDNING FÖR ZODIAKEN 2

DAGVATTENUTREDNING FÖR ZODIAKEN 2, MOTALA KOMMUN,
MOTALA KOMMUN

GRANSKNINGSHANDLING 2021-11-XX

Projektnummer: 183678
Upprättad:
Dokumentnummer: RAPPORT-118080
Version: 0.14

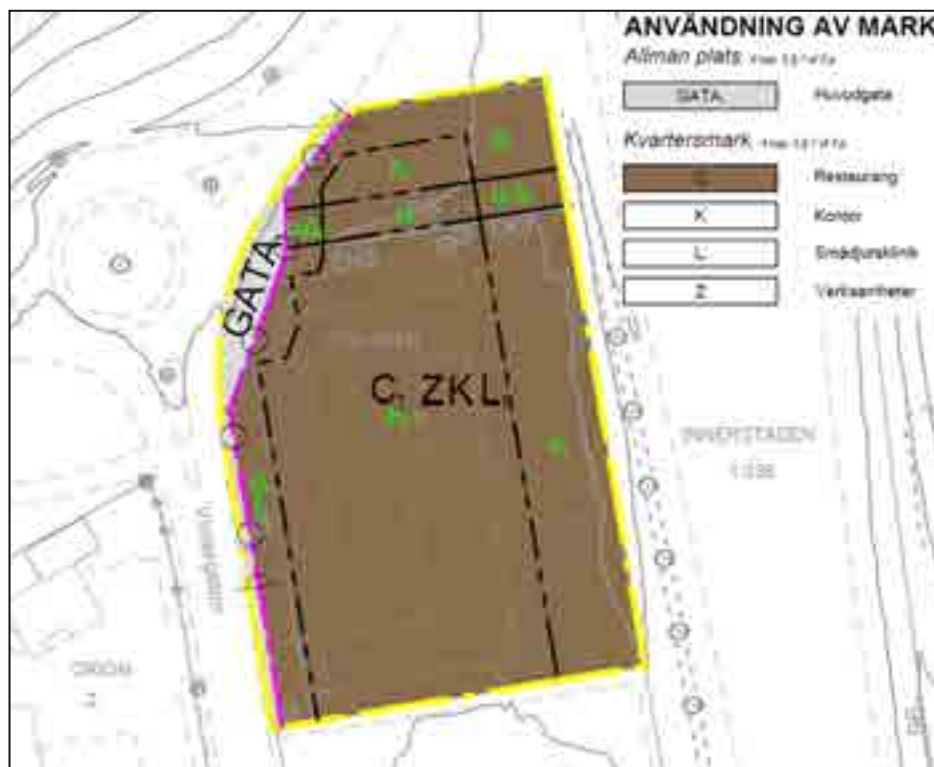
Figur 2. Plankarta, Motala kommun.

Planförslaget möjliggör för restaurangverksamhet som ny användning inom fastigheten Zodiaken 2. På fastigheten finns idag förrådsbyggnader vilka ska rivas för etablering av en hamburgerrestaurang med tillhörande parkeringsplats, drive in- funktion samt pylon (fristående skylt).

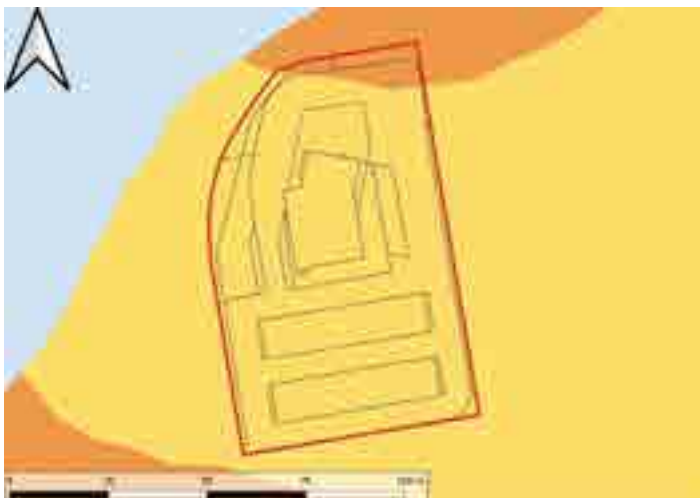
Figur 3. Jordarterna inom området utgörs av postglacial silt (gul) och postglacial sand (orange). Planområde är markerat med rött linje och exploatering med svarta linjer. Källa: SGU jordarter 1:25000 - 1:100000.

En bedömning av markförhållandena har gjorts utifrån SGU:s jordartskarta. Jordarterna i området huvudsakligen är postglacial silt och postglacial sand i den norra delen av planområdet.

Enligt SGU (Sverige geologisk undersökning) består jordarterna i området huvudsakligen av postglacial silt.

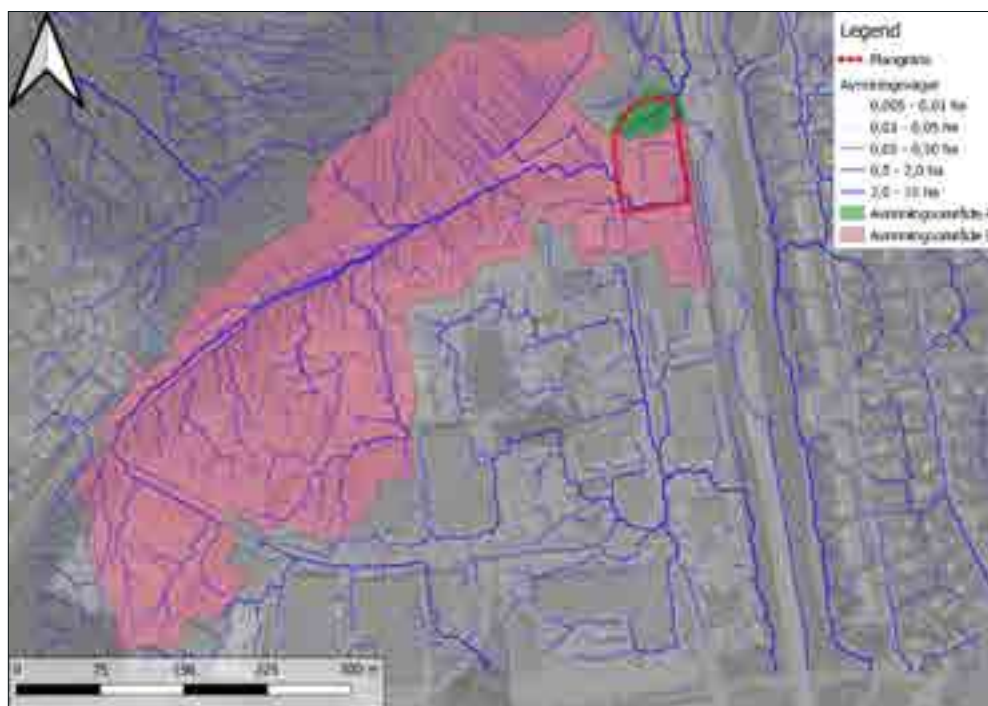
Figur 4. Avrinningsområden.

Planområdet är asfalterad och ligger inom befintligt verksamhetsområde för dagvatten med utbyggt ledningssystem och servis till fastigheten med anslutning till allmänna ledningar i sydvästra delen av planområdet. Vattnet som inte tas omhand av dagvattenledningar rinner till ett dike som ligger väst om planområdet som leder vatten norrut till en grönyta. Planområdet är i dagsläget delat i två avrinningsområden (Figur 4). Avrinningsområde A är 0,2 ha och B är 125 ha.

I dagsläget leder det befintliga diket öster om planområdet bort skyfallsvatten från avrinningsområde B (Figur 4). Den planerade exploateringen kommer medföra att diket minskar i bredd till ca halva befintliga bredden. Detta kan påverka bortledning av dagvattnet från området. Bedömningen är dock att inga fastigheter skulle påverkas.

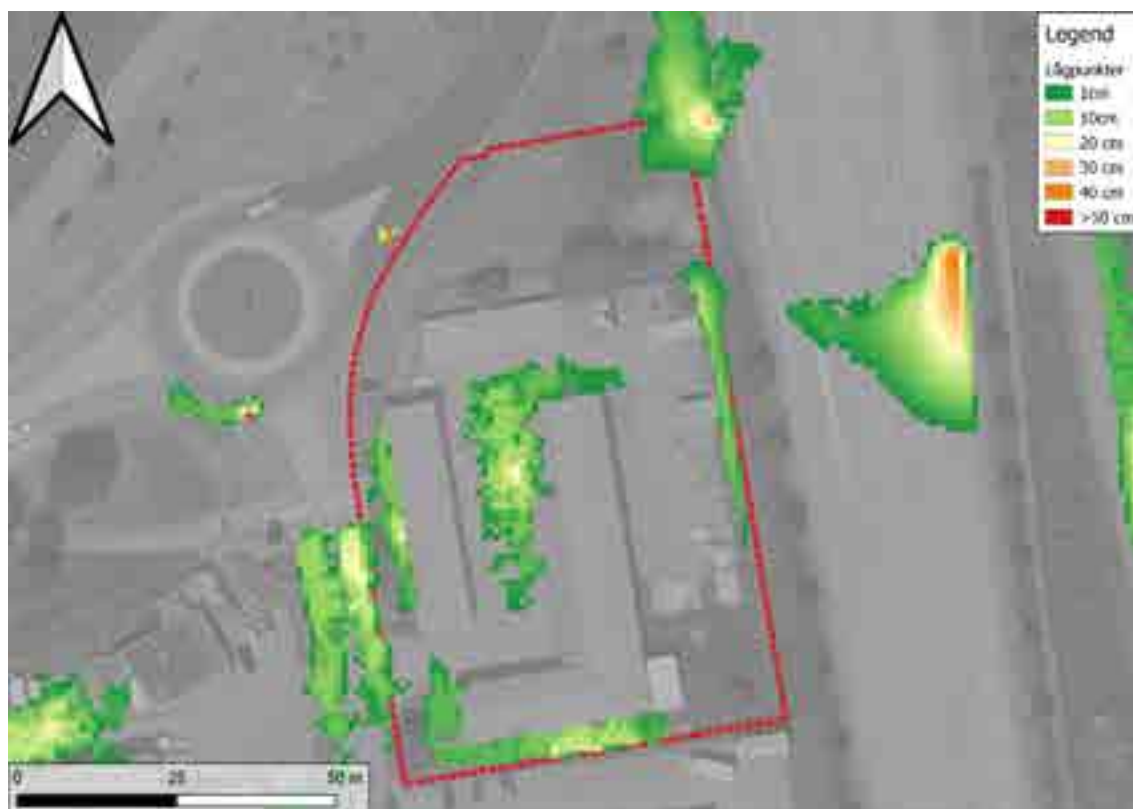
Figur 5 Lågpunktsanalys.

Det finns i dagsläget en grund lågpunkt inom området (Figur 5).

Lågpunktsanalysen visar att det finns instängda områden vid parkeringen. Med det nya planförslaget planeras befintliga byggnader att rivas, då kommer det att finnas möjlighet att ta bort ett instängt område mitt i planområdet. För att skydda befintliga och nya byggnader mot skyfall är det viktigt att byggnader placeras högt och att gator placeras lågt så att skyfall kan avrinna via lokalgator och dike när dagvattenledningarnas kapacitet överskrids. Lägsta nivå på mark vid planerade byggnader föreslås vara lägst cirka 30 cm ovan gatans nivå. I detta fall marknivån på byggnader placeras minst på +95,60 möh RH2000.

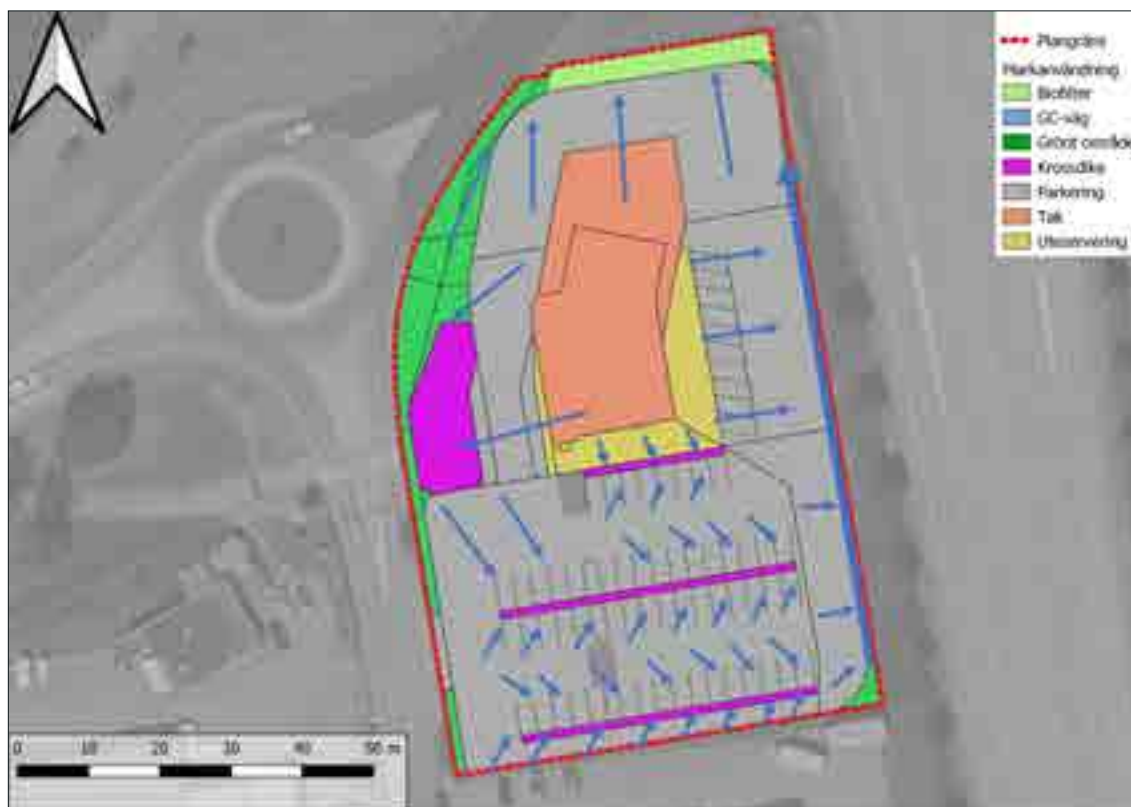
Figur 8 Fördröjningsalternativ 2.

För att klara en fördröjning på 10-årsregn och rening på föroreningar har det tagits fram två alternativ på möjliga dagvattenlösningar (Figur 7 och Figur 8). Alla beräkningar har tagits fram för alternativ 1. Detta baseras på att alternativ 2 är skulle klara kraven med en större marginal. För båda alternativen skall marknivån på byggnaden ligga minst på +95,60 möh RH2000. Områden C och D är kopplade till dagvattenservis. Områden A och B avvattnas i naturen. Område A fördröjs innan vatten släps i marken eftersom den norra delen av planområdet kommer att fyllas för att nå planområdets marknivån.

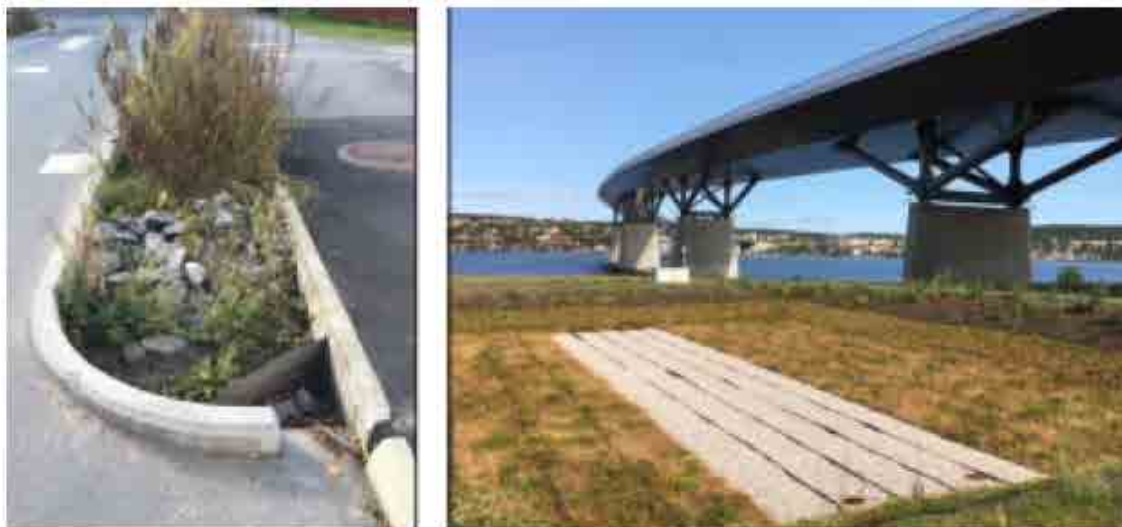
Figur 9. Biofilter i olika storlekar. Larm, T. Blecken, G. Rapport Nr 2019-20, Svenskt Vatten Utveckling.

Biofilter är nedsänkta regnbäddar eller växtbevuxna infiltrationsbäddar där vattnet infiltrerar och renas av växter och filtermaterial genom en kombination av mekanisk, kemisk och biologisk avskiljning. Rätt utformning och val av filtermaterial är avgörande för att biofilter ska kunna nyttja sin goda förmåga att rena dagvattnet (Figur 9).
