Datum
2025-05-23

Kund
Motala kommun

Dagvattenutredning - Kanalstråket, Motala

Status: Slutleverans

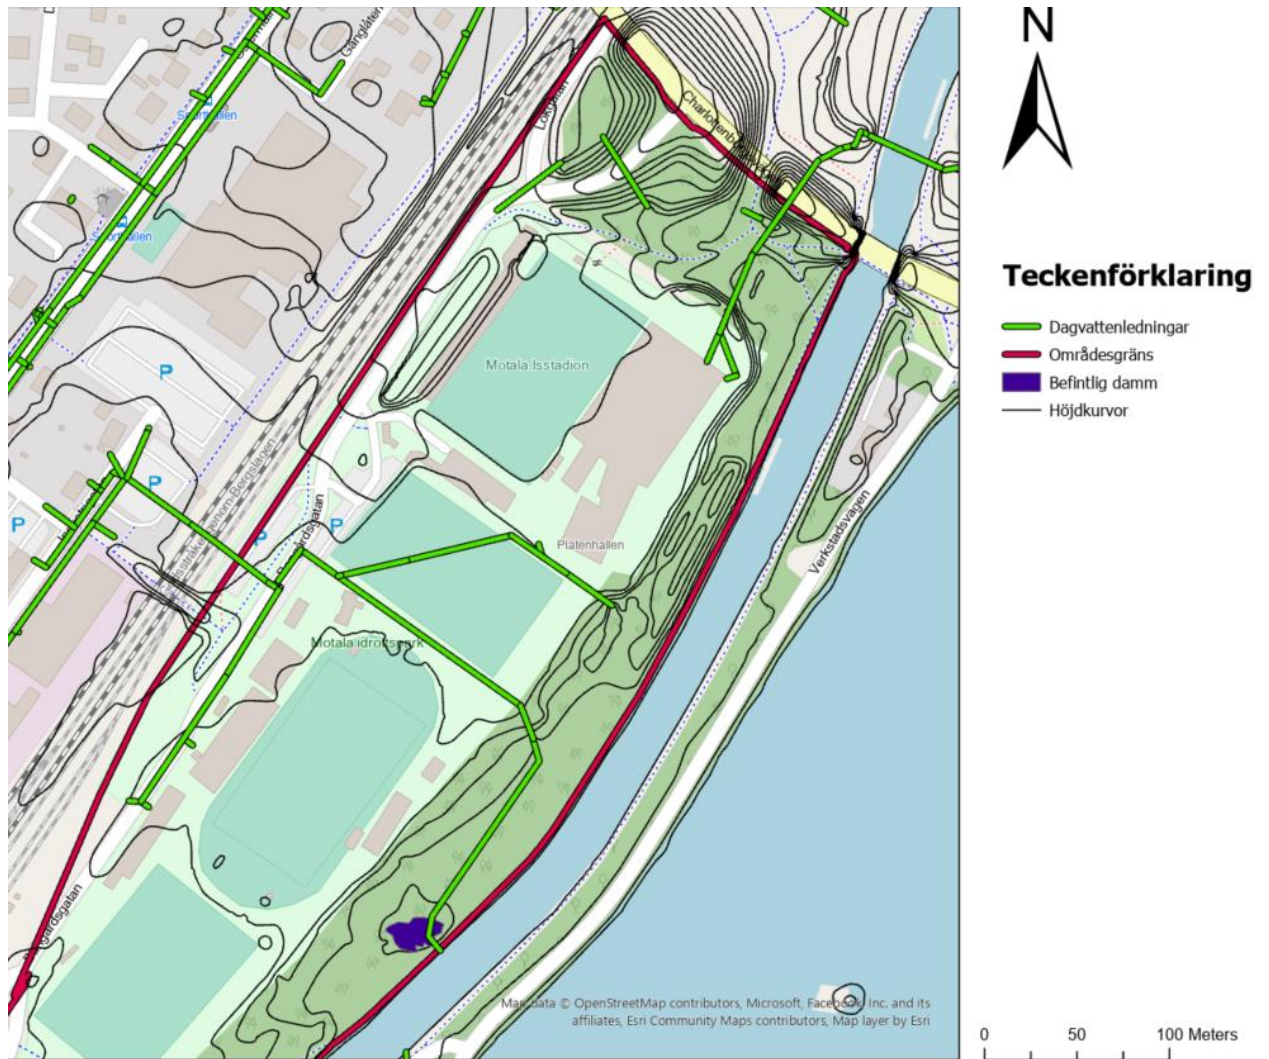
Figur 5.1-3 Mellersta och norra delen av området. Dagvattenledningar i grönt, den befintliga dammen i botten på bilden under DGV-ledningen.

Den norra delen av området är idag ishall, bandyplan och gräs fotbollsplan. Den södra delen består av en industribyggnad med tillhörande asfaltsplaner på största delen av ytan. Båda områdena som avses utvecklas har idag hög hårdgöringsgrad. I den södra delen av området finns ett dike som leder till en kulvert till Göta kanal, se Figur 5.1-2. I den mellersta delen finns en våtmark som ytavrinningen avvattnas till, medan dagvattennätet går samma sträcka men går hela vägen förbi dammen och avvattnas direkt i kanalen. I det norra området finns ett par ledningar under Bangårdsgatan och Lokgatan, samt en ledning som avvattnar ishallens tak och leder det ut norr om planområdet. Mellersta och norra delen redovisas i Figur 5.1-3.

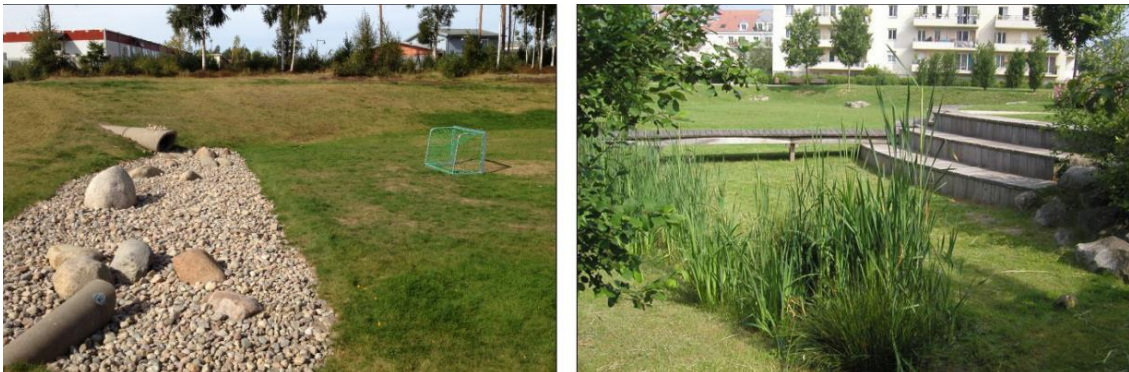
Figur 13.2-1 Exempel på torr damm och hur de har integrerats i landskapet (Bildkälla: Svenskt Vatten, 2019).

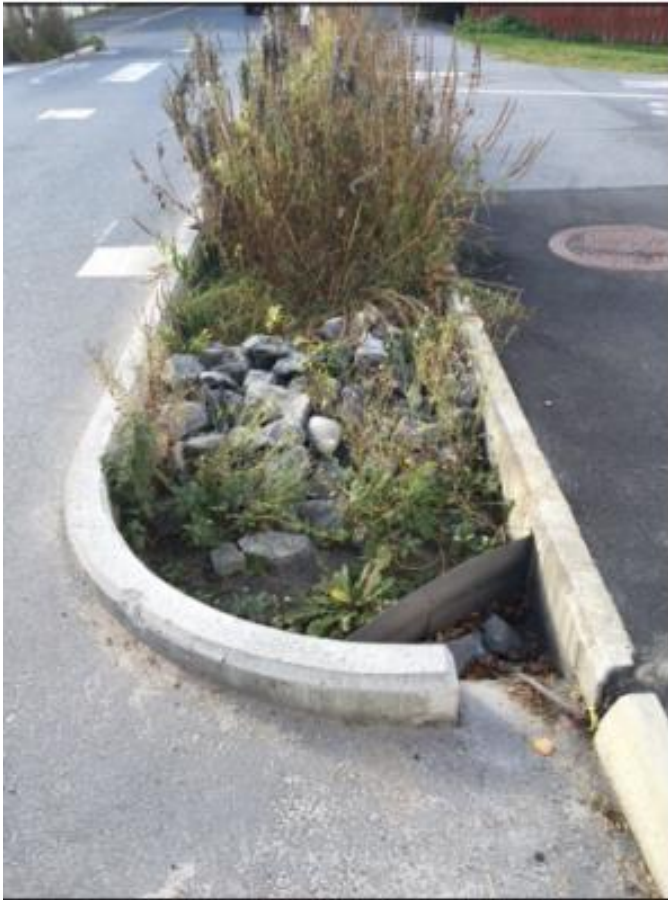
Figur 13.3-2 Exempel på växtbädd (Bildkälla: Svenskt Vatten, 2019).

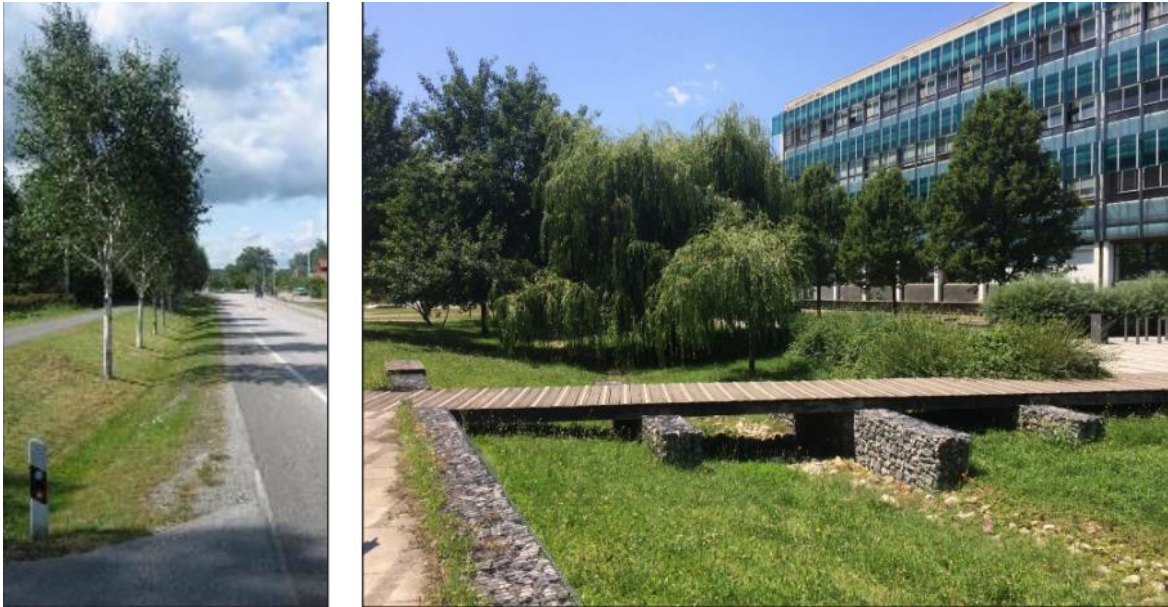
Figur 13.4-1 Exempel på svackdike (Bildkälla: Svenskt Vatten, 2019).
