PROJEKTERINGSUNDERLAG GEOTEKNIK
NORRSTENS VERKSAMHETSOMRÅDE
MOTALA KOMMUN

Uppdrag: 244118, Norrstens verksamhetsområde, Motala Kommun

Titel på rapport: Projekteringsunderlag Geoteknik

Status: Granskningshandling

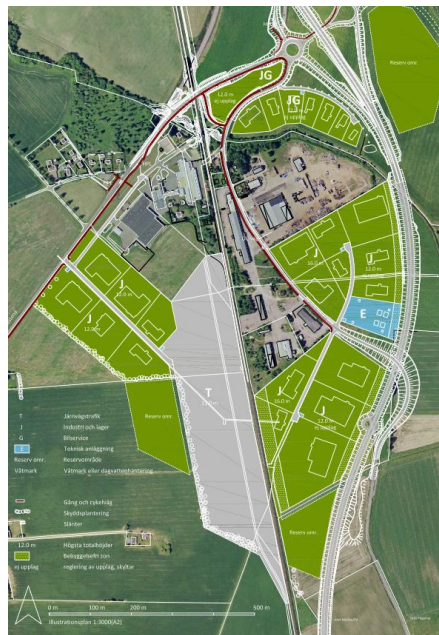
Figur 1. Översikt över Norrsten

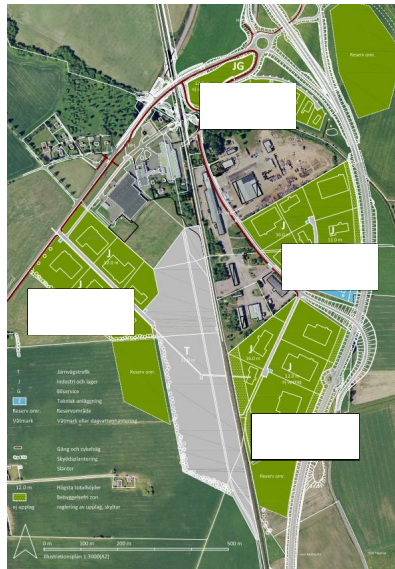
Figur 2. Områdes indelning

Undersökningsområdet delas upp i 4 delar och jordartsförhållandena beskrivs nedan från norra till södra delen av området, se figur 2. Observera att de indelade områdenas exakta jordlagerförhållanden inte kan garanteras, utan dessa förhållanden har interpolerats mellan sonderingarnas uppvisade egenskaper. För bedömning av de geotekniska förhållandena har främst nyligen utförd geoteknisk undersökning tagits beaktande, men även arkivmaterial har studerats för vägledning.
