DAGVATTENUTREDNING

DETALJPLAN FÖR MOTALA VERKSTAD 1,
DAGVATTENUTREDNING, MOTALA KOMMUN

Organisation Sigma Civil

Projektnummer: 203606
Upprättad: 2023-09-15
Dokumentnummer: RAPPORT-142522
Version: 1.0

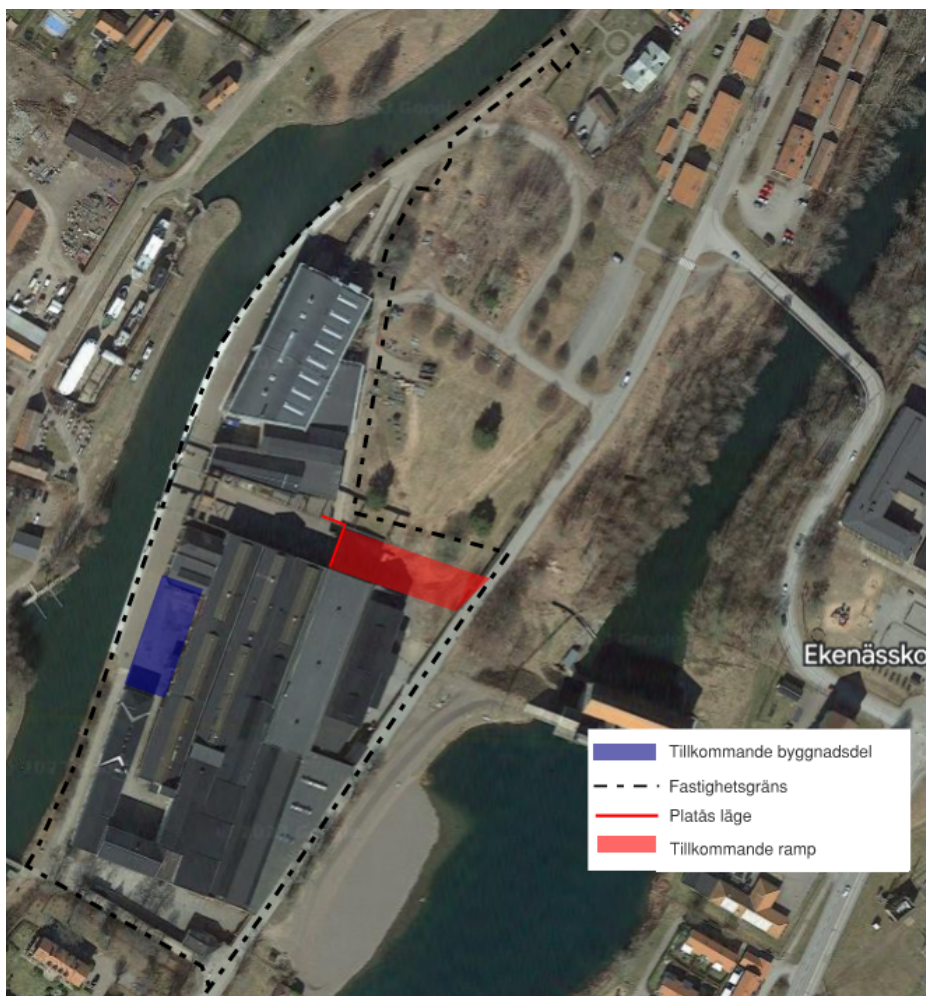
Figur 13. Översiktlig karta över planerad exploatering för Motala Verksamhet 1. Totalt utredningsområde markerat som svart, streckad linje.

Enligt beställaren ska fastighet Motala Verksstad 1 ha en hårdgöringsgrad av 100 % efter exploateringen. Befintlig byggnation kommer att kvarstå, och tillkommande byggnation av byggnad kommer att uppföras inom blå markering nedan.

Inom utredningsområdet finns också en upphöjd platå. Den västra sidan av platån ligger belägen ca 3.4 m högre upp än den östra sidan. En trappa sammankopplar den högre marknivån på den västra sidan med den lägre marknivån på den östra sidan. Enligt beställaren planeras en ramp eller sluttande väg mot Verkstadsvägen uppföras för att göra området mer tillgänglighetsanpassat och möjliggöra för att en gångväg eller GC-väg i området. Detta beräknas dock inte påverka hårdgöringsgraden i området.

En schematisk beskrivning av vilken byggnation som planeras utföras i området framgår av figur 13 nedan.

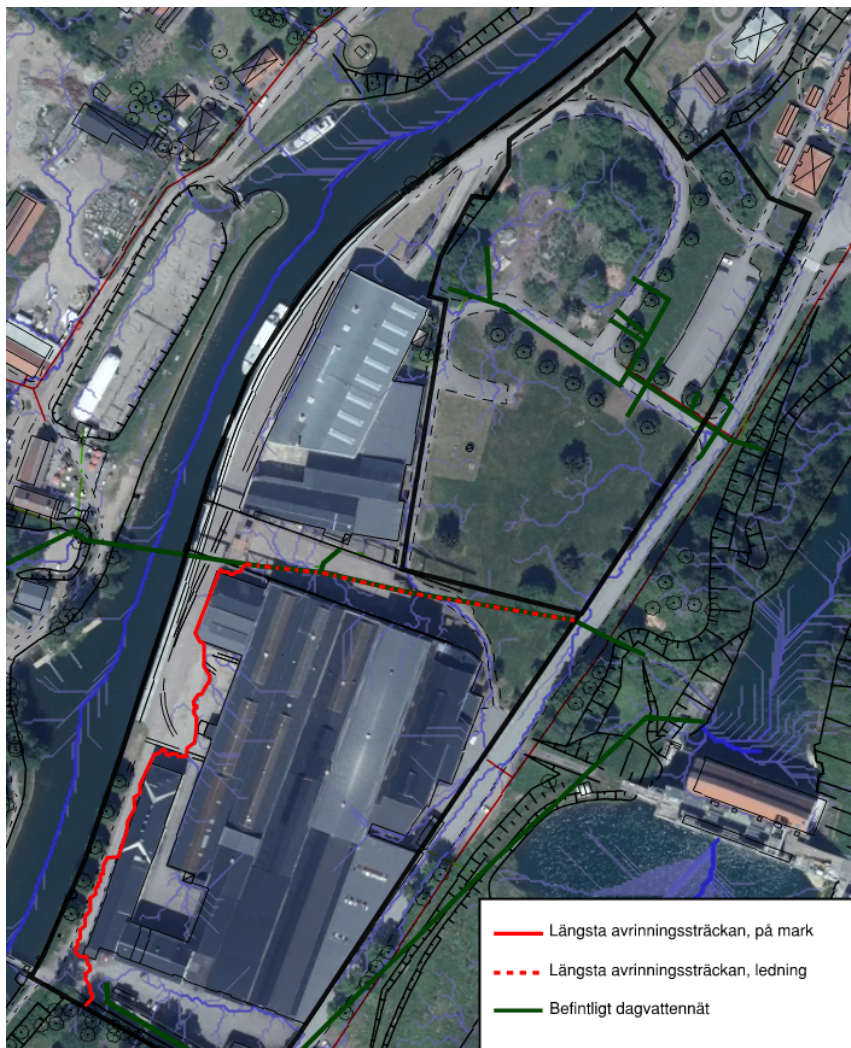
Figur 15. Kombination av avrinningskarta och karta över befintligt ledningsnät, med dimensionerande Avrinningssträcka för Motala Verkstad 1 markerad i rött. Totalt utredningsområde markerat som svart, heldragen linje.

Avrinningsvägar har studerats i Scalgo Live för att beräkna en dimensionerande avrinningstid för Motala Verkstad 1. Som stöd för detta har det befintliga dagvattennätet i och runtomkring området använts, se figur 15 nedan.

Enligt Svenskt Vatten P110 kan den ytliga dagvattenavrinningen antas ha en avrinningshastighet av 0,5 m/s och dagvattnet som avleds med dagvattenledningar antas ha en avrinningshastighet av 1,5 m/s. Sträckorna i figuren ovan har mätts upp till att vara 223,3 m för den ytliga avrinningen och 127,2 m för avledning med dagvattenledning. Avrinningssträckan kan därmed beräknas enligt tabell 4 nedan.

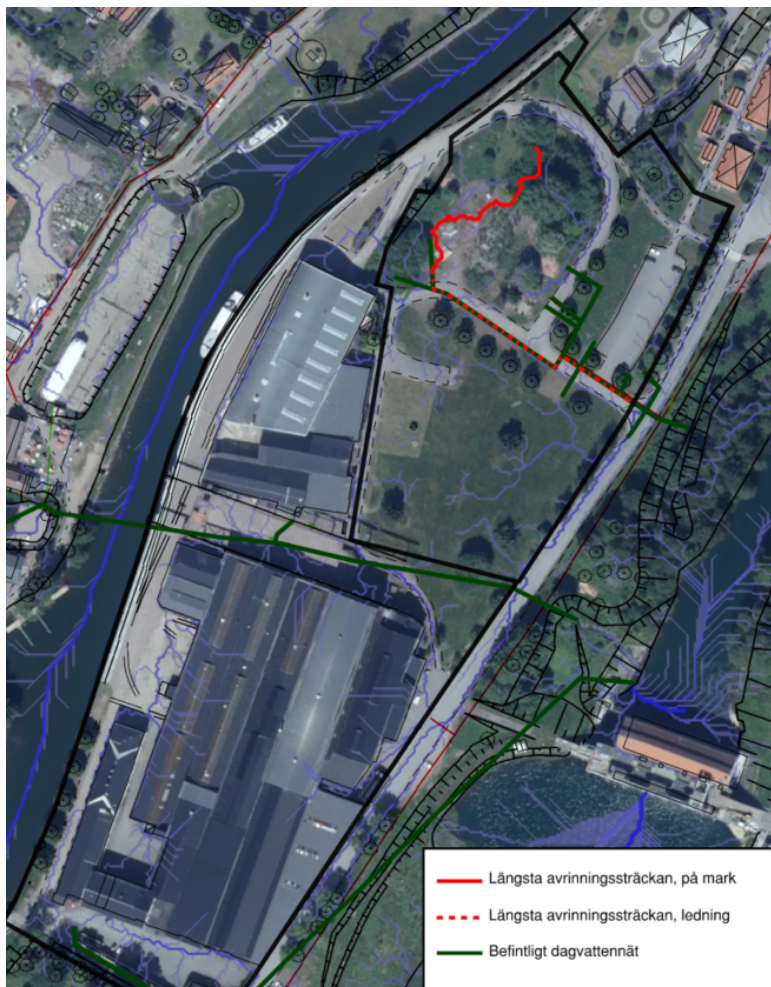
Figur 16. Kombination av avrinningskarta och karta över befintligt ledningsnät, med dimensionerande avrinningssträcka för Motala Verkstad 2 markerad i rött. Totalt utredningsområde markerat som svart, heldragen linje.

Den avrinningssträcka inom Motala Verkstad 2 som har beräknats ta längst tid och därför innebär en dimensionerande avrinningstid inom fastigheten är markerad i nedanstående figur.

Som tidigare nämnt har dagvatten som avleds med dagvattenledning en avrinningshastighet av ca 1,5 m/s. Enligt Svenskt Vatten P110 kan den ytliga dagvattenavrinningen i grönytor antas ha en avrinningshastighet av ca 0,1 m/s. Sträckorna i figuren ovan har mätts upp till att vara 92,24 m för den ytliga avrinningen och 107,6 m för avledning med dagvattenledning. Avrinningssträckan kan därmed beräknas enligt tabell 6 nedan.
